13. CÓRDOBA

Caracterización de la Infraestructura, la Operación Portuaria y el Transporte Fluvial en Colombia.

Delegatura de Puertos

2022

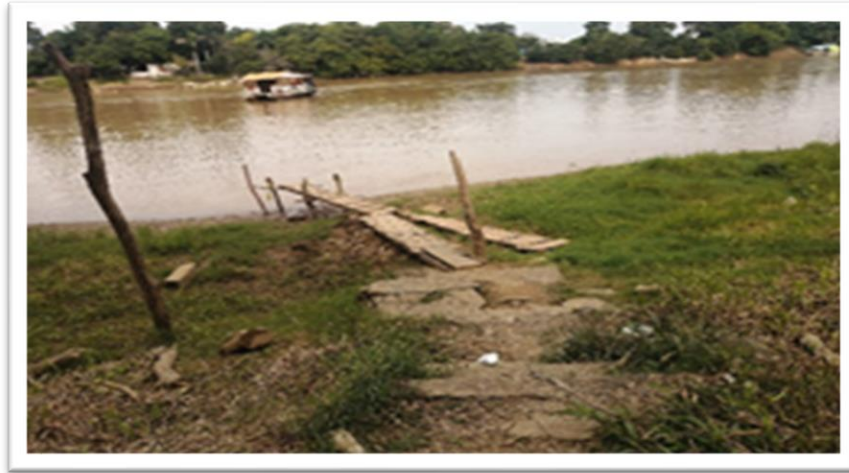
Ilustración 2. Embarcadero planchón villa nueva - margen derecha

El embarcadero en la margen derecha del río no posee infraestructura, se observan estructuras artesanales improvisadas en forma de plataformas de madera para permitir el paso de las personas hacia la embarcación y estacas para el amarre de la misma; así mismo, en la margen izquierda se observa un pequeño terraplén y unas escaleras en concreto, las cuales se prestan para acceder al terreno donde atracca la embarcación, sin embargo, se encuentran en un alto grado de deterioro, de manera que dificulta la accesibilidad a personas con movilidad reducida.

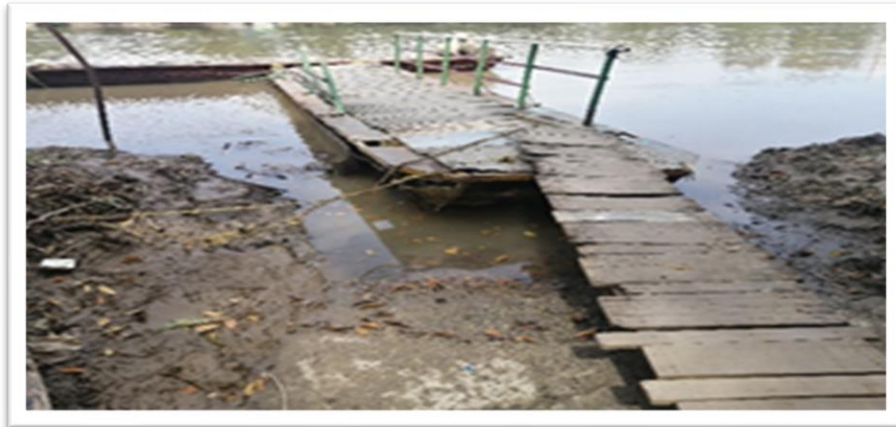
Ilustración 4. Embarcadero planchón la Esmeralda - margen derecha

El embarcadero en la margen derecha del río tiene como infraestructura un pequeño muelle flotante en forma de T, el cual fue construido por los dueños de la embarcación; se observa que la estructura está

deteriorada y oxidada por el paso del tiempo, su pasamanos se ha caído en algunas partes de la estructura; por otro lado, en la margen izquierda se observa una estructura de metal, la cual hace las veces de muelle flotante que cuenta con sillas para que las personas esperen la embarcación y tiene una pasarela de metal que encaja en unas escaleras de concreto que cuenta con pasamanos.

Conforme a lo mencionado en ambas orillas del río se observa falta de infraestructura adecuada para la accesibilidad a personas con movilidad reducida.

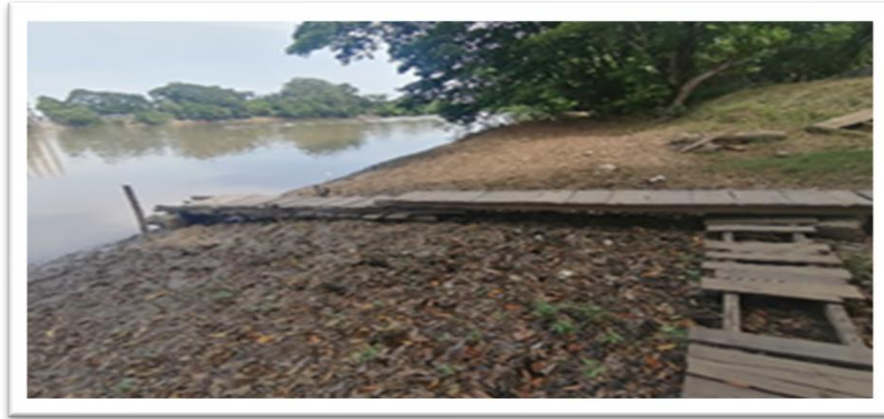
Ilustración 6. Embarcadero planchón la 26 - margen derecha

El embarcadero en la margen derecha del río no posee infraestructura, se observan estructuras artesanales improvisadas en forma de plataformas de madera para permitir el paso de las personas

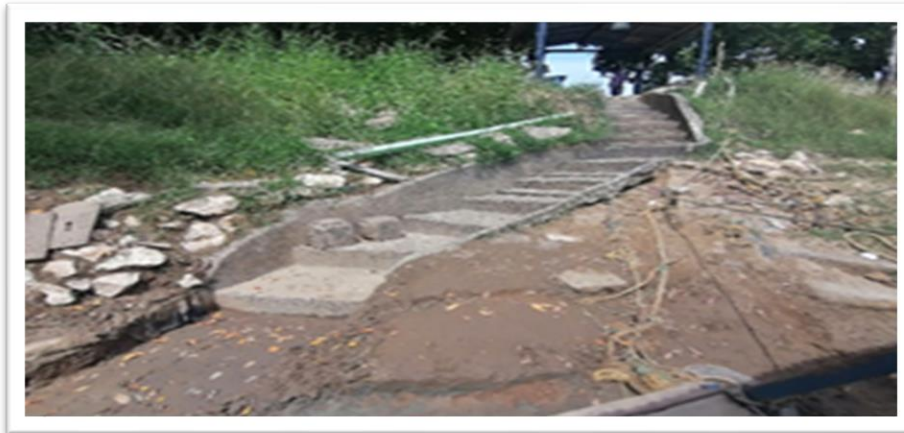
Ilustración 7. Embarcadero planchón la 26 - margen izquierdo

hacia la embarcación y estacas para el amarre de la misma; por otro lado, en la margen izquierda se observa un camino de escaleras en concreto, las cuales se prestan para acceder al terreno donde atraca la embarcación, sin embargo, no cuentan con pasamanos lo que constituye un riesgo para los usuarios que hacen uso de ellas.

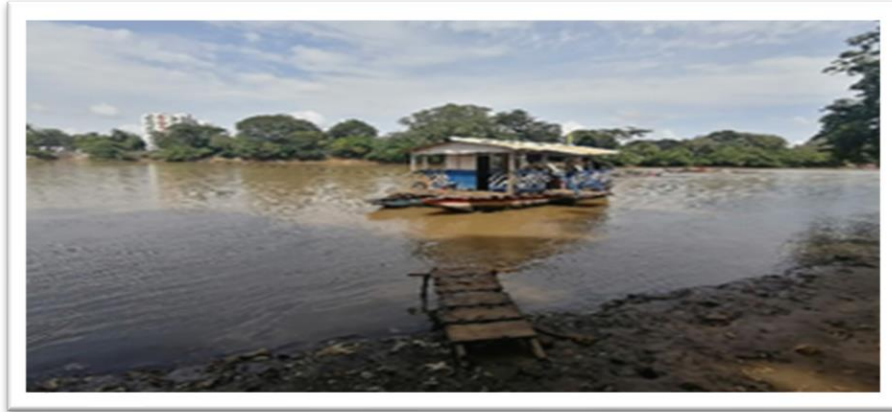
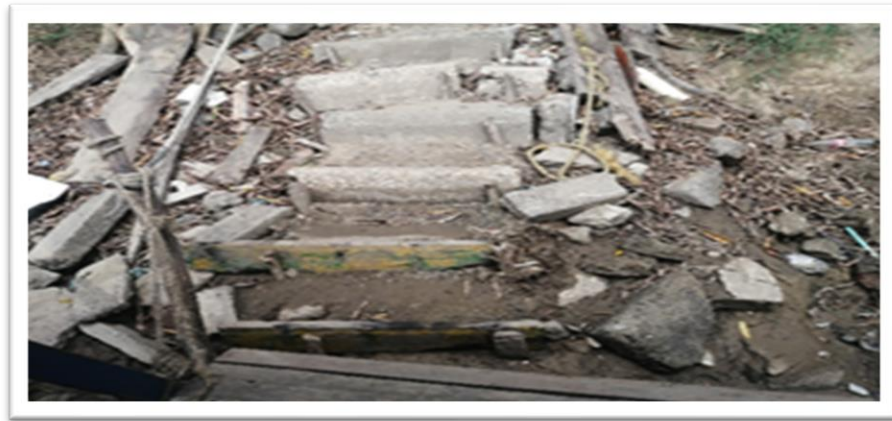
El embarcadero en la margen derecha del río no posee infraestructura, se observan estructuras artesanales improvisadas en forma de plataformas de madera para permitir el paso de las personas hacia la embarcación y estacas para el amarre de la misma; por otro lado, en la margen izquierda se observa un camino de escaleras en concreto, las cuales se prestan para acceder al terreno donde atraca la embarcación, sin embargo, no cuentan con pasamanos, están demasiado inclinadas y no guardan simetría entre un escalón y otro.

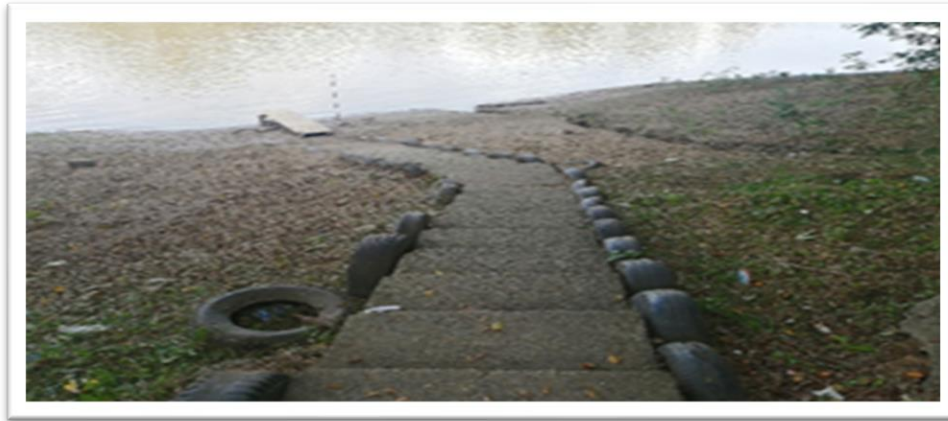
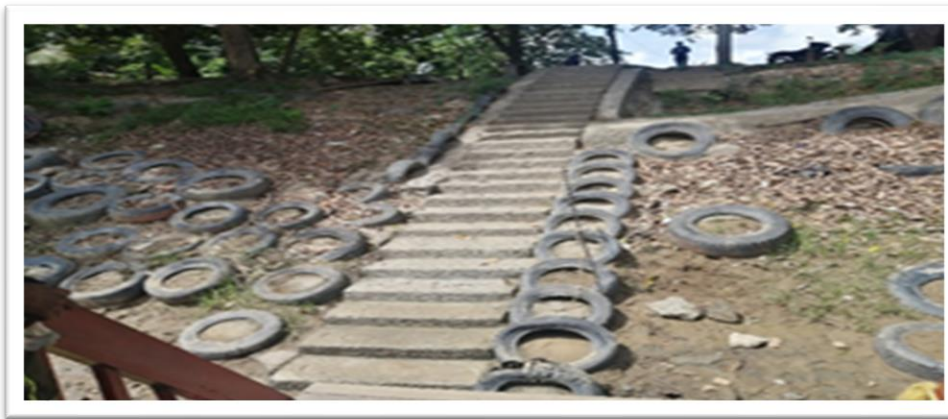
El embarcadero en la margen derecha del río no posee infraestructura, se observan una pequeña estructura artesanal improvisada en forma de plataforma de madera para permitir el paso de las personas hacia la embarcación y estacas para el amarre de la misma, de igual forma para acceder al terreno están dispuestas unas escaleras de concreto cuyos escalones son anchos, sin embargo, no cuentan con pasamanos, por otro lado, en la margen izquierda se observa un camino de escaleras en concreto, las cuales llegan directamente al lugar donde atraca la embarcación, éstas se encuentran bastante inclinadas y tampoco cuentan con pasamanos.

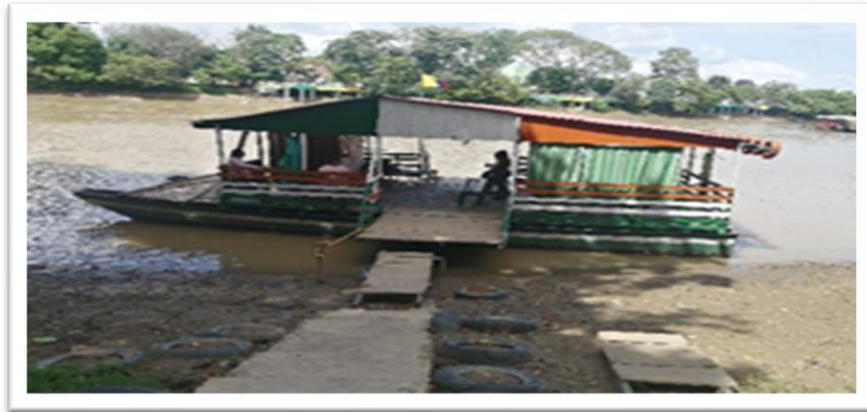
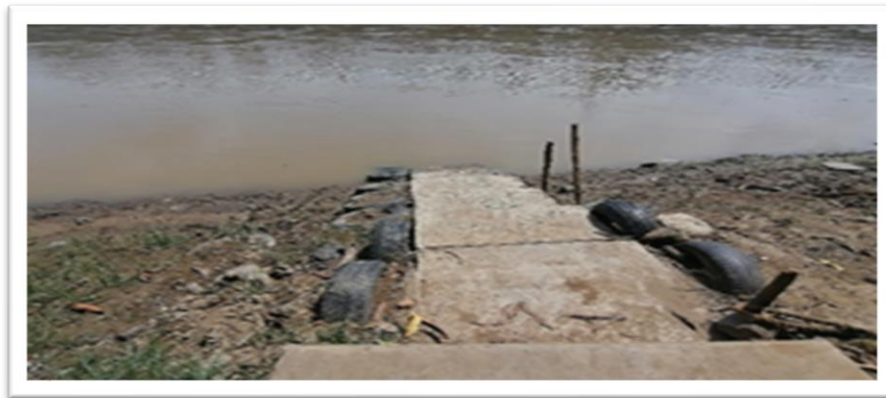
El embarcadero en la margen derecha del río posee como infraestructura unas escaleras en concreto, las cuales llegan directamente al lugar donde atracaba la embarcación, las mismas cuentan con escalones anchos y no se encuentran inclinadas, lo que permite que el riesgo de caída de los usuarios disminuya considerablemente, a pesar de no contar con pasamanos; por otra parte, en la margen izquierda se observa un camino de escaleras en concreto, las cuales se prestan para acceder al terreno donde atracaba la embarcación, cuentan con pasamanos hasta la mitad de la escalera, sus escalones son anchos y guardan simetría entre ellos, las escaleras dan acceso a un mirador ubicado en la margen izquierda, también se observan estacas de madera improvisadas para el amarre de la embarcación.

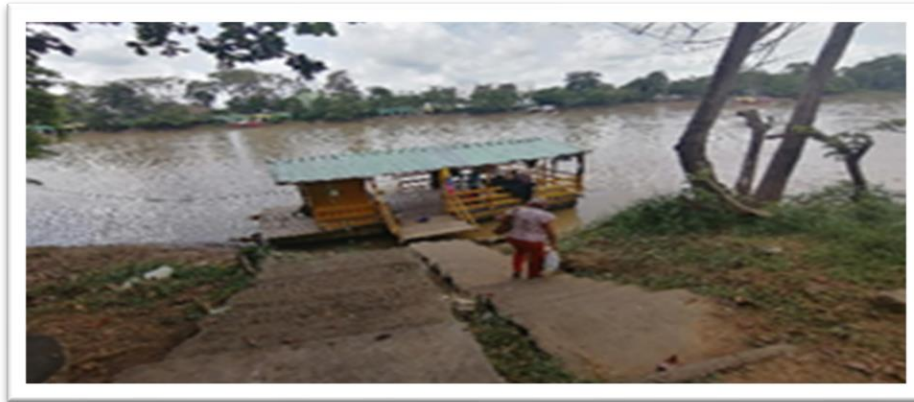
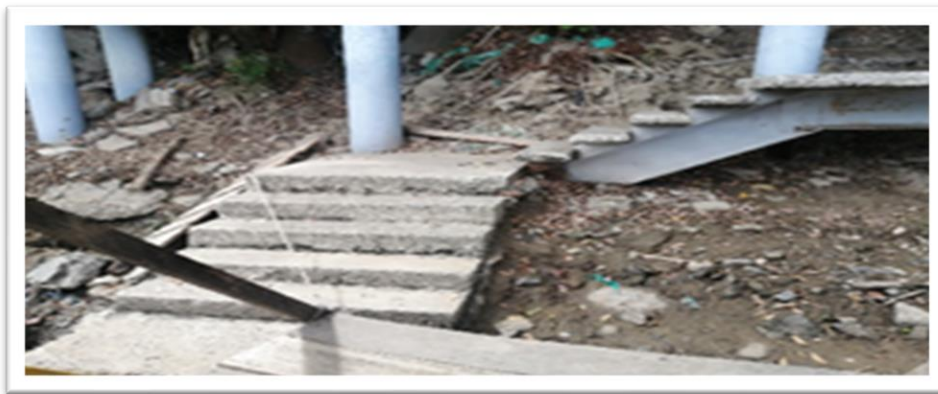
Respecto a la infraestructura, el embarcadero en la margen derecha del río posee unas escaleras en concreto que llegan directamente al lugar donde atraca la embarcación, sus escalones son anchos, sin embargo, están muy inclinados y no cuentan con pasamanos, además cuenta con estacas de madera para el amarre de la embarcación; de otra parte, en la margen izquierda se observa un camino de escaleras en concreto, las cuales se prestan para acceder al terreno donde atraca la embarcación, cuenta con pasamanos y escalones anchos que guardan simetría entre ellos, estas escaleras dan acceso al Parque la Ronda, también se observan estacas de madera improvisadas para el amarre de la embarcación.

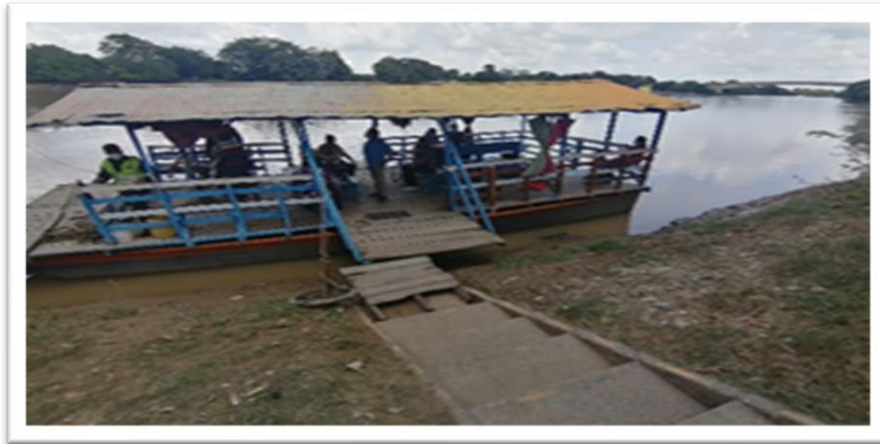
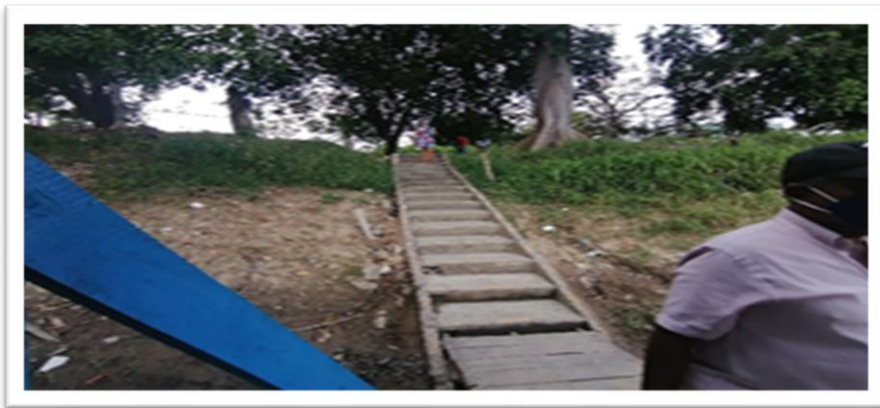
En ambos embarcaderos, tanto en el de la margen derecha del río como en el de la margen izquierda se observa un camino de escaleras en concreto, las cuales se prestan para acceder al terreno donde atraca la embarcación, sin embargo, no cuentan con pasamanos y son muy inclinadas, lo que hace que su uso genere un riesgo para los usuarios, al finalizar las escaleras se observa una pequeña estructura artesanal improvisada en forma de plataforma de madera para permitir el paso de las personas hacia la embarcación y estacas para el amarre de la misma.

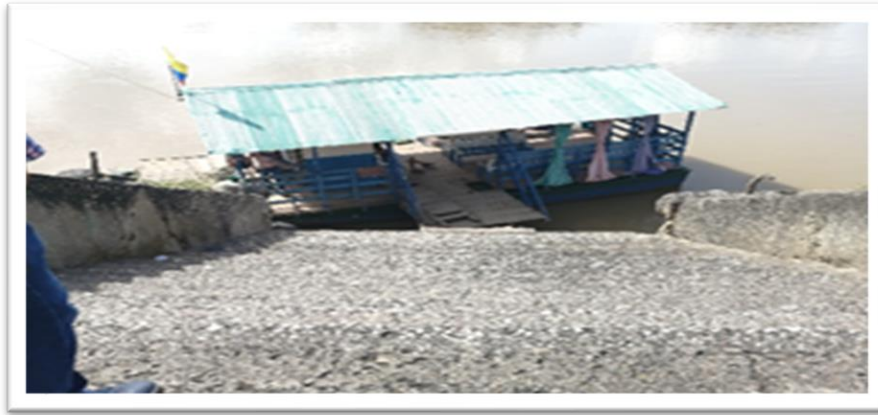
Ilustración 24. Embarcadero planchón Rey David - margen derecha

En el embarcadero en la margen derecha del río, la infraestructura la constituyen unas escaleras de concreto cuyos escalones son muy delgados e inclinados, al finalizar la escalera se observan unos escalones artesanales hechos de tablas que se encuentran sujetos a la escalera de concreto, la cual se encuentra muy desgastada y no cuenta con pasamanos, lo que hace que su uso genere mucho más riesgo para los usuarios; por otro lado, en la margen izquierda se observa una escalera de escalones de concreto planos y anchos, que no cuenta con pasamanos.

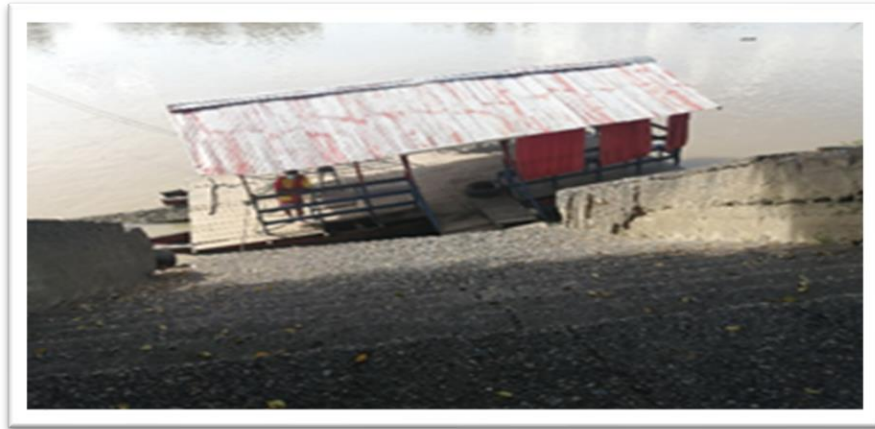
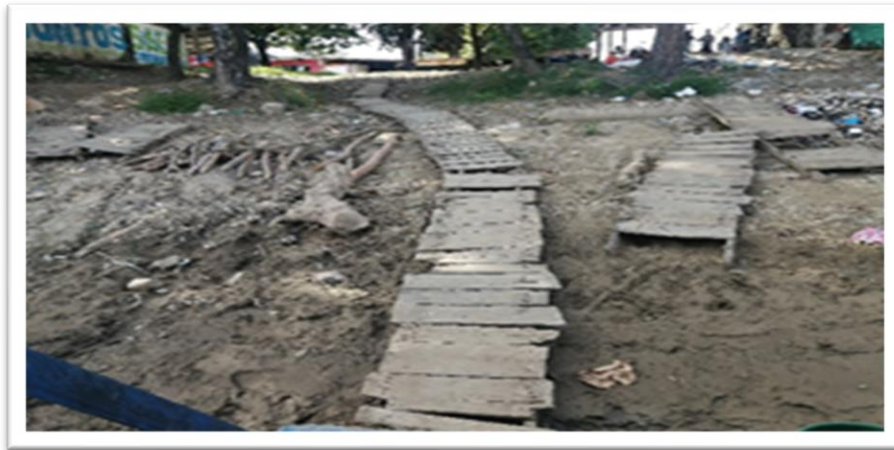
En el embarcadero en la margen derecha del río la infraestructura esta conformada por unas escaleras de concreto cuyos escalones son muy delgados e inclinados, finalizando la escalera se observan unos escalones artesanales hechos de tablas que se encuentran sujetos a la escalera de concreto, la cual se encuentra muy desgastada, de otra parte, en la margen izquierda se observa una larga estructura artesanal improvisada en forma de plataforma de madera para permitir el paso de las personas hacia la embarcación y estacas para el amarre de la misma.

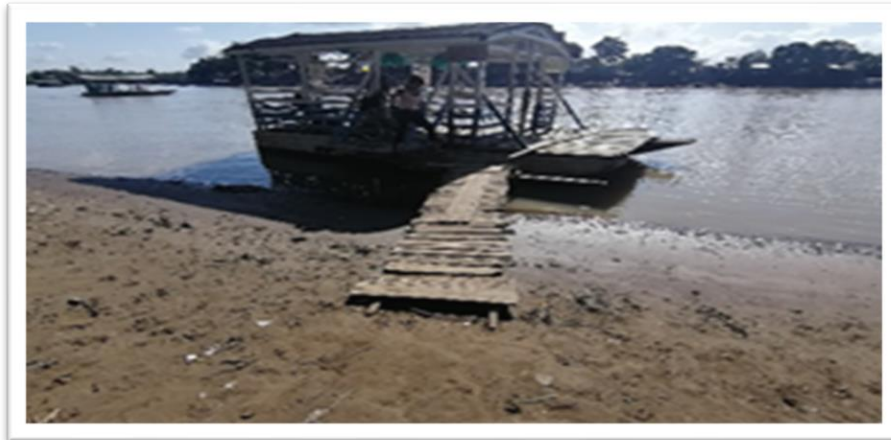
Ilustración 30. Barrio Rancho Grande - margen izquierdo

Con respecto a su estructura, se advirtió que el embarcadero en la margen izquierda del río, ubicado en el barrio Rancho Grande cuenta con estructuras artesanales improvisadas en forma de plataformas de madera para permitir el paso de las personas hacia la embarcación y estacas para el amarre de la misma; de igual forma, en la margen derecha se observa el mismo tipo de estructura, además se evidenció que el área se encuentra sucia y llena de basura alrededor.

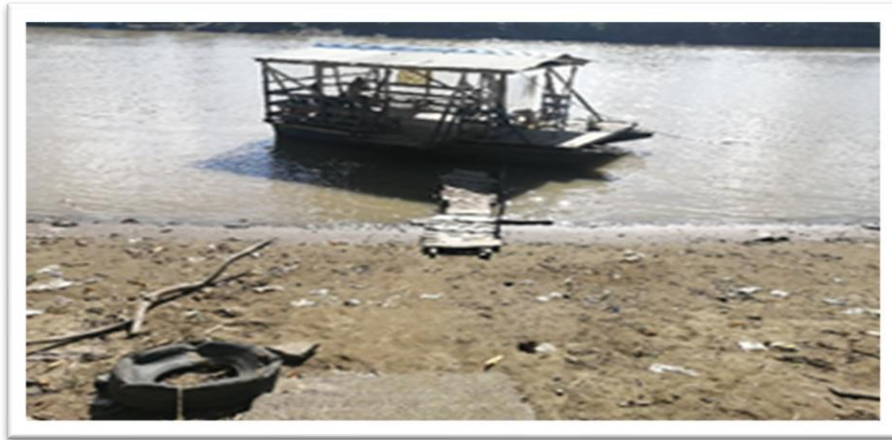
Ilustración 32. Barrio Rancho Grande - margen izquierdo

Con respecto a su infraestructura, en el embarcadero en la margen izquierda del río, ubicado en el barrio Rancho Grande se encontraron unas estructuras artesanales improvisadas en forma de plataformas de madera para permitir el paso de las personas hacia la embarcación y estacas para el amarre de la misma; de otra parte, en la margen izquierda, en el Barrio Saravanda, la estructura consta de un camino de escaleras en concreto, las cuales se prestan para acceder al terreno donde atraca la embarcación, sin embargo, no cuentan con pasamanos y no guardan simetría entre un escalón y otro.

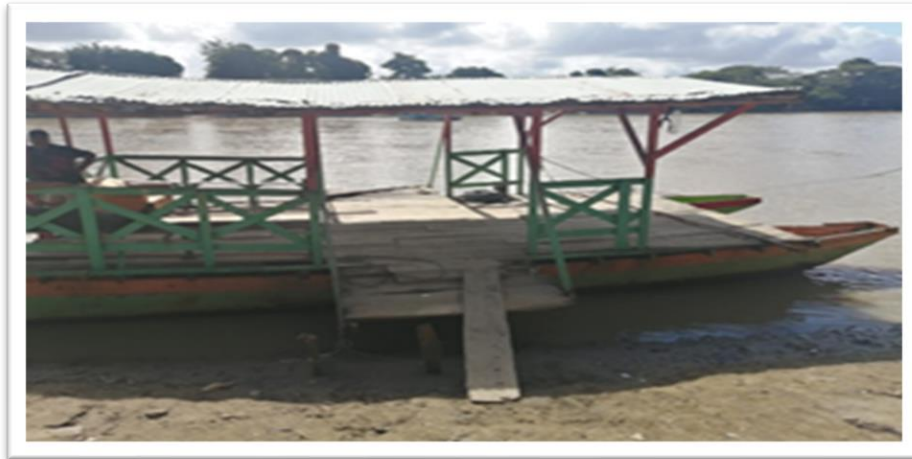
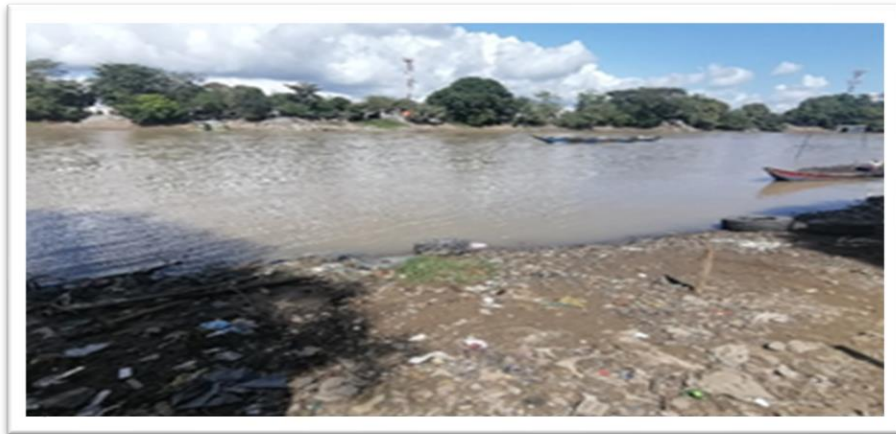
En lo que concierne a la infraestructura, en el embarcadero en la margen izquierda del río, ubicado en el barrio Rancho Grande se evidenciaron unas escaleras irregulares mediante las cuales se permite el paso de las personas hacia el área del embarcadero, de otra parte, en la margen derecha del río no se observa ninguna infraestructura.

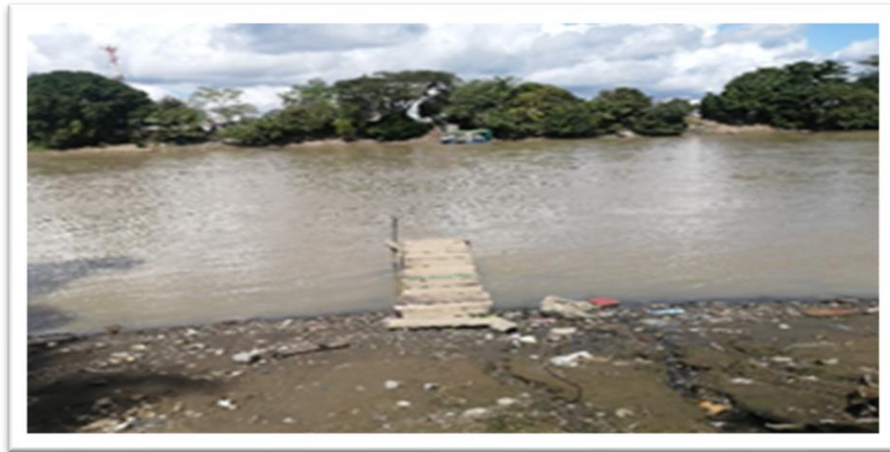
Ilustración 37. Barrio Santa Fe - margen derecho

De otra parte, en la margen derecha se observa una estructura artesanal improvisada en forma de plataforma de madera para permitir el paso de las personas hacia la embarcación con estacas para realizar el amarre.

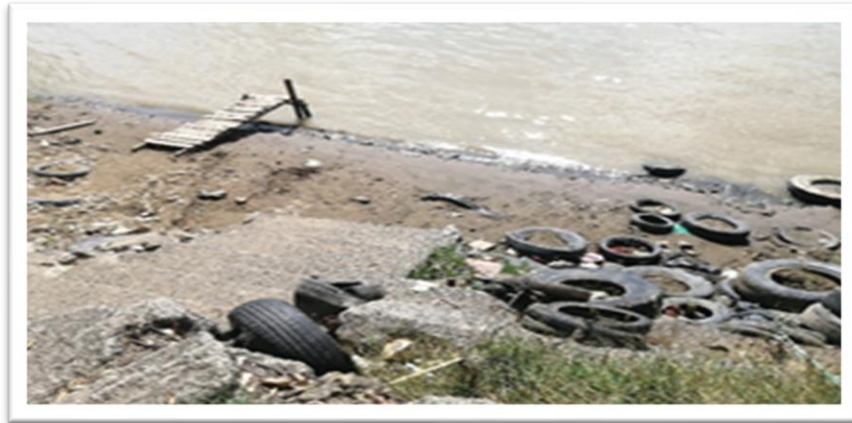
Ilustración 38 . Barrio Rancho Grande - margen izquierdo

Con respecto a la infraestructura, en el embarcadero en la margen izquierda del río se encuentra una pequeña estructura artesanal improvisada en forma de plataforma de madera para permitir el paso de las personas hacia la embarcación y estacas para el amarre de la misma, siendo necesario precisar que para acceder al terreno están dispuestas unas escaleras de concreto cuyos escalones son anchos, empero, no cuentan con pasamanos. De otra parte, en la margen izquierda se observa que existe una infraestructura similar a la del margen derecha, la cual se encuentra sucia y llena de basura a sus alrededores.

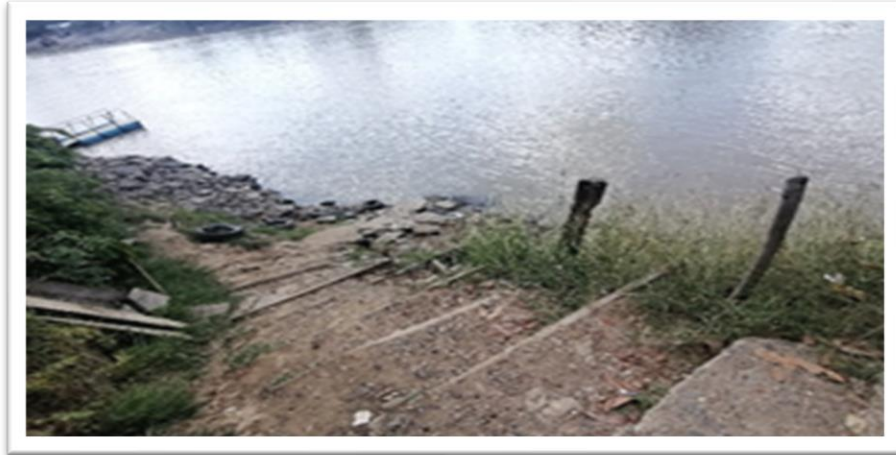
Ilustración 40. Barrio Betancí - margen izquierdo

El embarcadero situado en la margen izquierda del río posee como infraestructura unas escaleras en tierra, que no cuentan con pasamanos y las cuales llegan hasta el lugar donde atraca la embarcación, en el cual se encuentran rocas resquebrajadas y unas estacas para amarrar la embarcación. Por otro lado, en la margen derecha se evidenció una pequeña estructura artesanal improvisada en forma de plataforma de madera para permitir el paso de las personas hacia la embarcación.

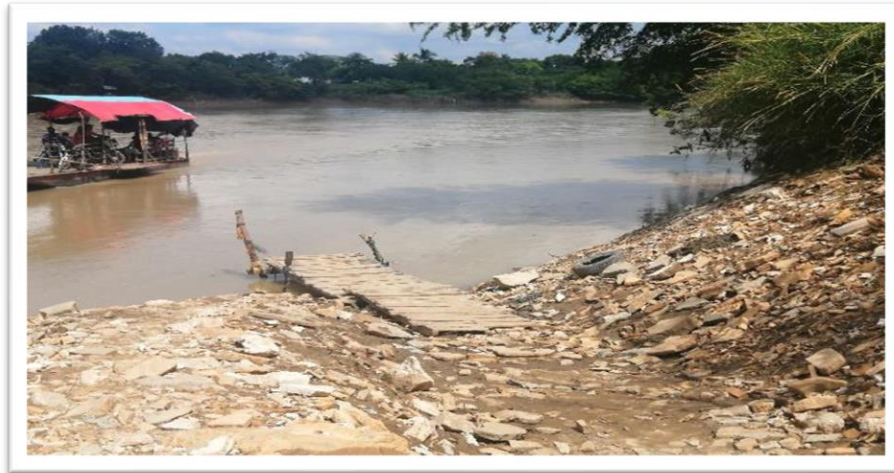
Ilustración 42. Embarcadero informal en el Corregimiento los Garzones

Con respecto a su infraestructura, se observaron estructuras improvisadas de tablas y estacas, hechas por los mismos tripulantes de las embarcaciones.

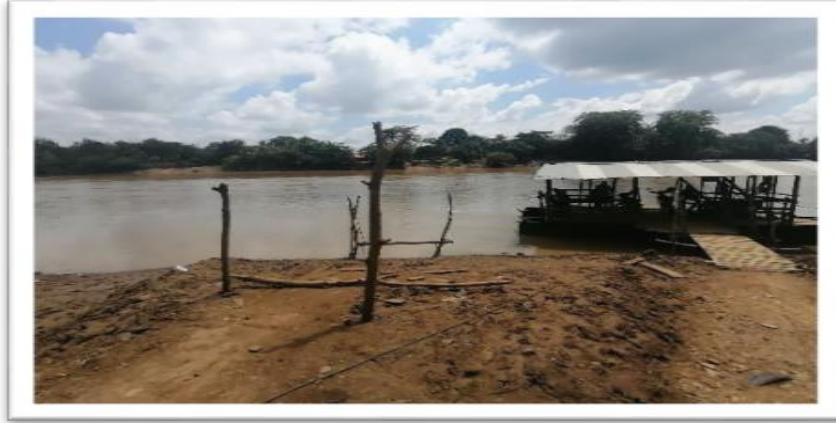
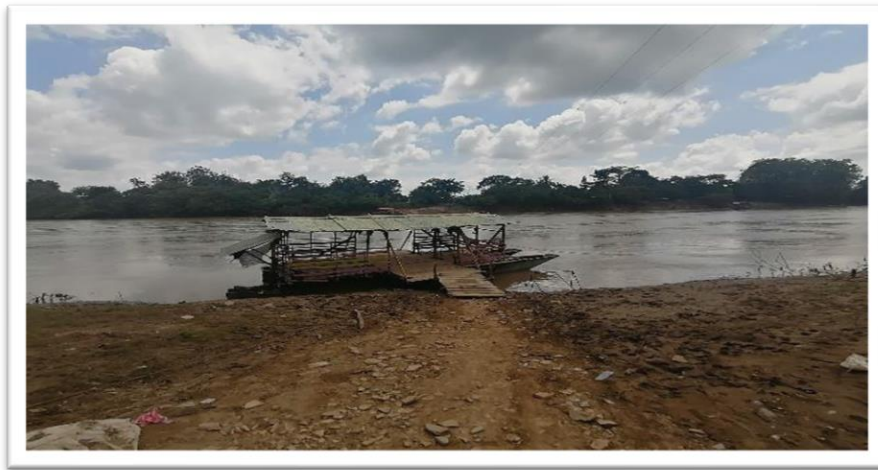
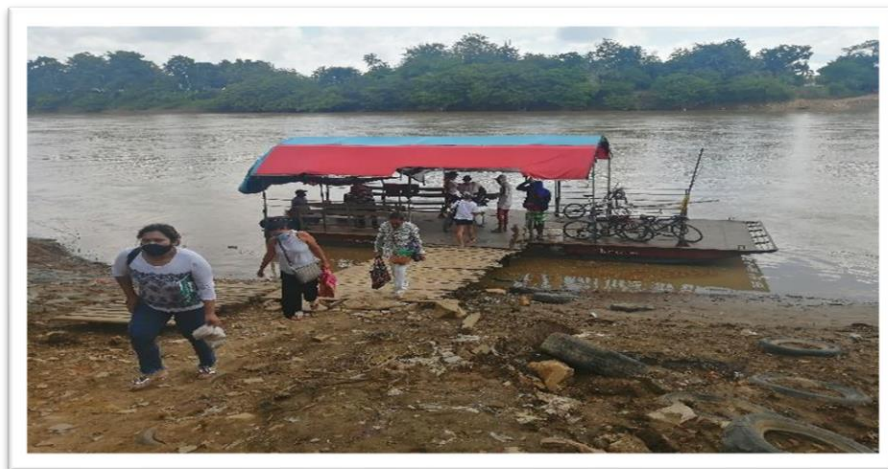
Los embarcaderos de este corregimiento (así como el descrito con anteriormente) cuenta con estructuras improvisadas de tablas y estacas, hechas por los mismos tripulantes de las embarcaciones.

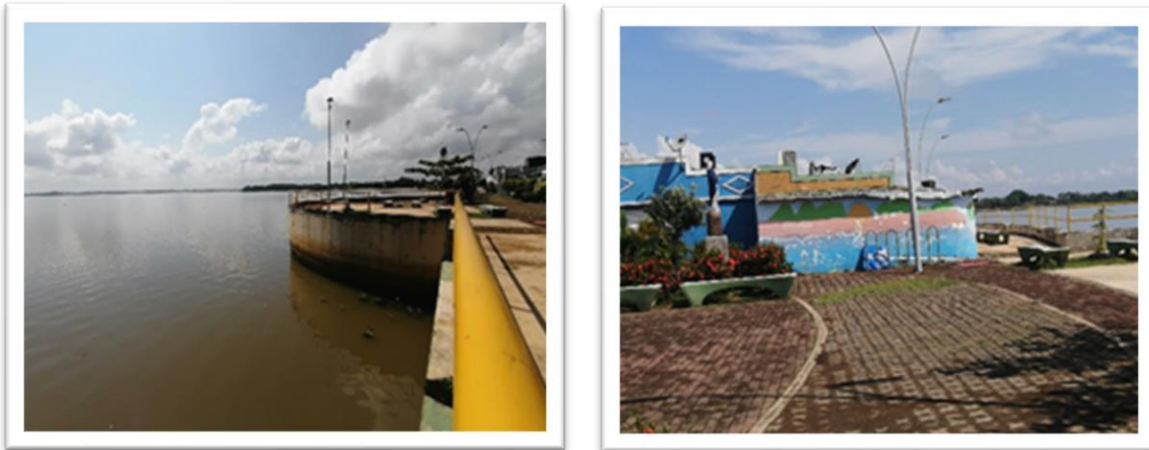
Ilustración 47. Muelle turístico de Ayapel

Está ubicado en la orilla de la Ciénaga de Ayapel y fue construido por la alcaldía en el año 2012, con la finalidad de ser un mirador para observar la Ciénaga, no obstante, la estructura no es utilizada para el atraque de ningún tipo de embarcación.

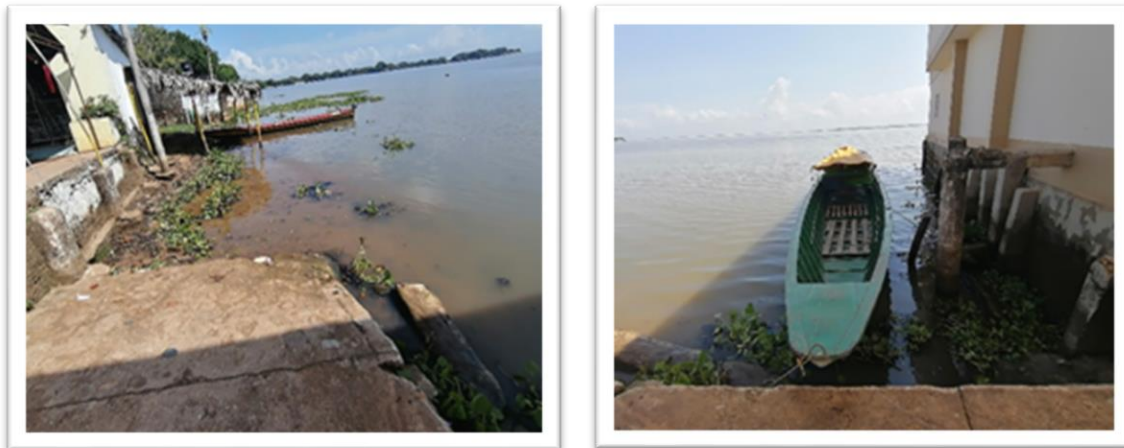
Ilustración 48. Embarcadero Puerto el Castillo

Este embarcadero es el lugar de embarque de tres empresas, las cuales no se encuentran habilitadas para prestar el servicio de transporte fluvial de pasajeros. Con respecto a su estructura, se trata de una rampa en concreto que se encuentra agrietada y cuyo pasamanos fue hurtado; el embarque de pasajeros se realiza mediante una tabla para ingresar a la embarcación.

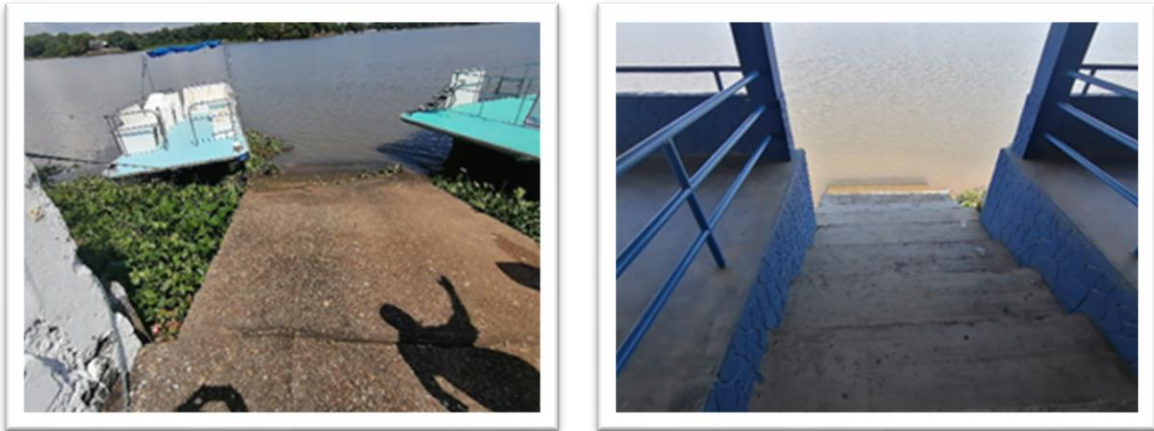
Ilustración 49 Muelle Marina San Miguel

En este punto de embarque se presta de manera informal el servicio de transporte fluvial turístico de pasajeros; la infraestructura está constituida por una rampa que no posee pasamanos y unas pequeñas escaleras.

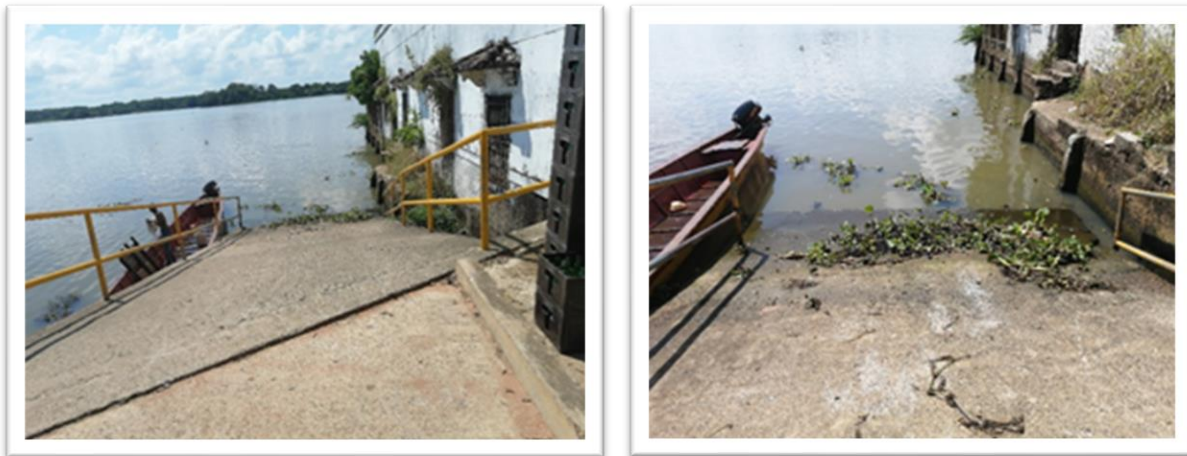
Ilustración 50. Embarcadero Puerto La Piladora Vieja

En este embarcadero se realizan actividades informales de transporte fluvial de carga, mediante embarcaciones manejadas por sus propietarios; con respecto a su estructura, la misma está conformada por una rampa en concreto, la cual cuenta con pasamanos a ambos lados.

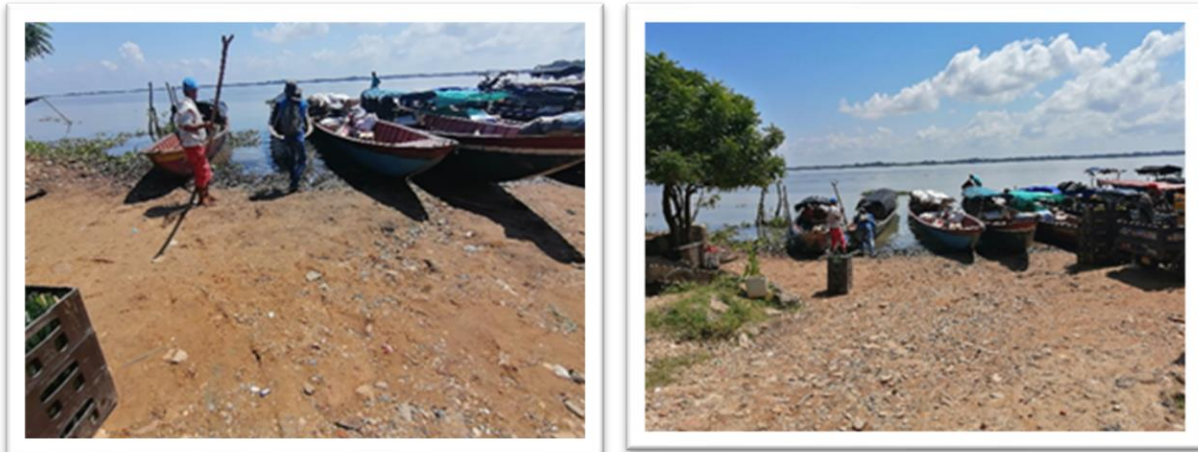
Ilustración 51. Embarcadero Puerto Cedro

En esta área opera una empresa de transporte de manera informal, en este embarcadero no existe ningún tipo de infraestructura y las embarcaciones atracan en la orilla de la ciénaga.

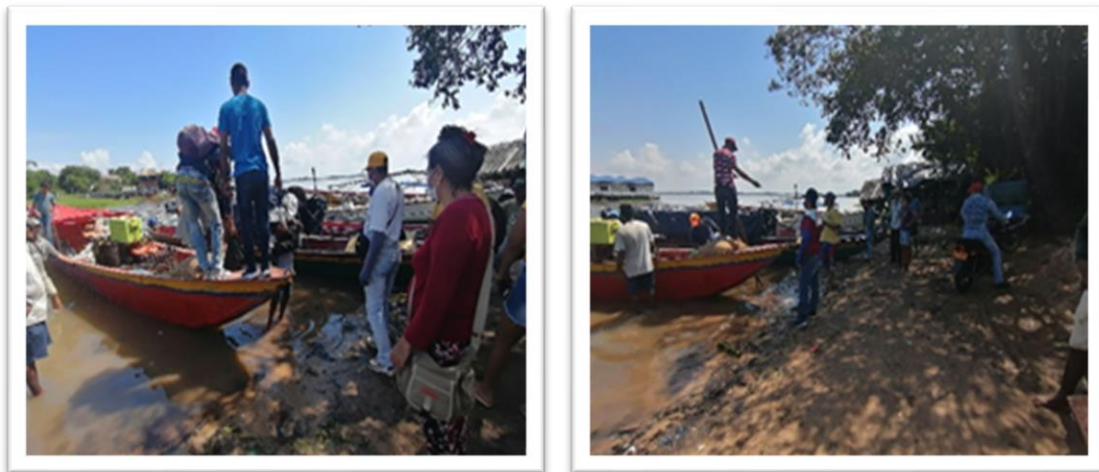
Ilustración 52. Embarcadero Puerto de la Ceiba

Este es el punto de desembarque y descargue de embarcaciones de las empresas informales; en este embarcadero no existe ningún tipo de infraestructura y las embarcaciones atracan en la orilla de la ciénaga.

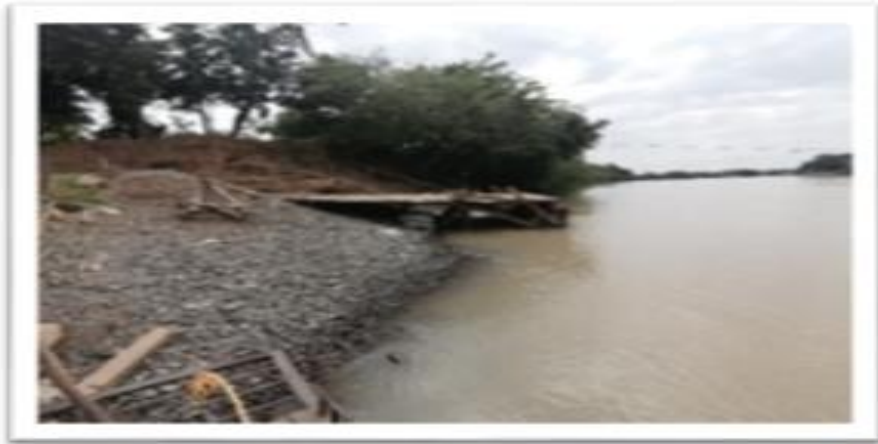
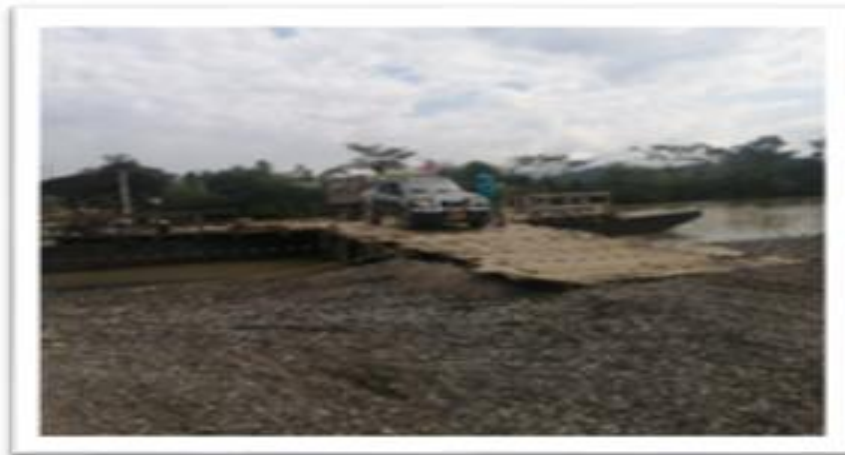
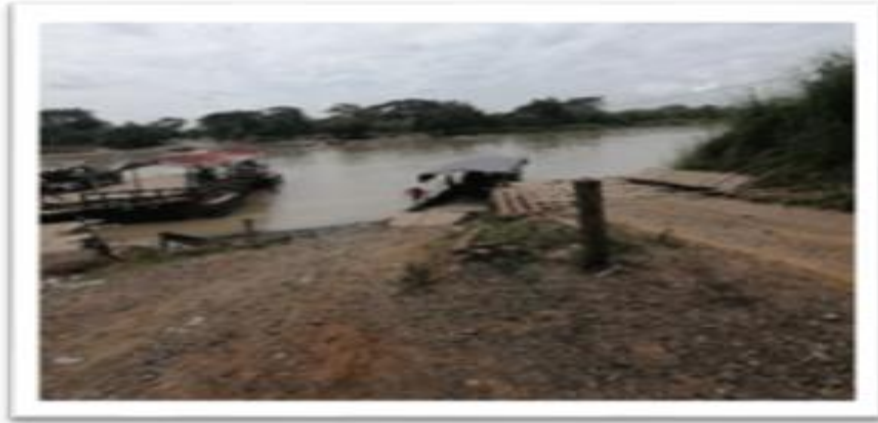
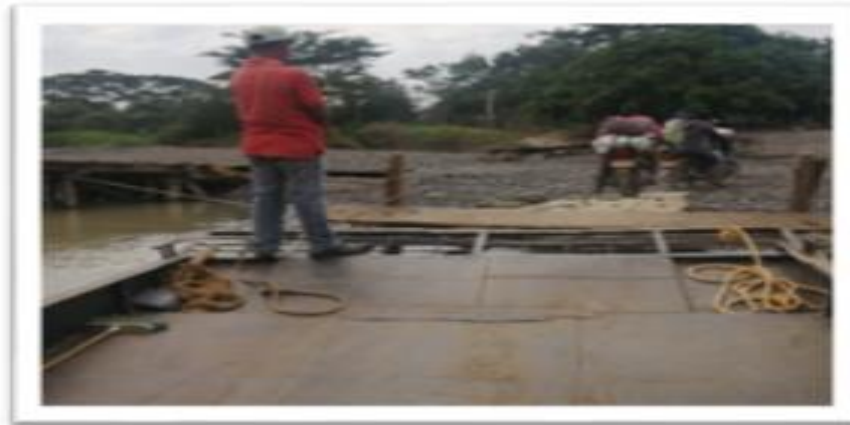
En todos los embarcaderos identificados se advirtió prestación del servicio en condiciones de informalidad, toda vez que ni las embarcaciones ni los tripulantes cuentan con documentación. Con respecto a la infraestructura, se identificó la existencia de estructuras de madera improvisadas de tablas tipo plataforma para que los vehículos y los usuarios pasen a través de ellas hacia la embarcación.

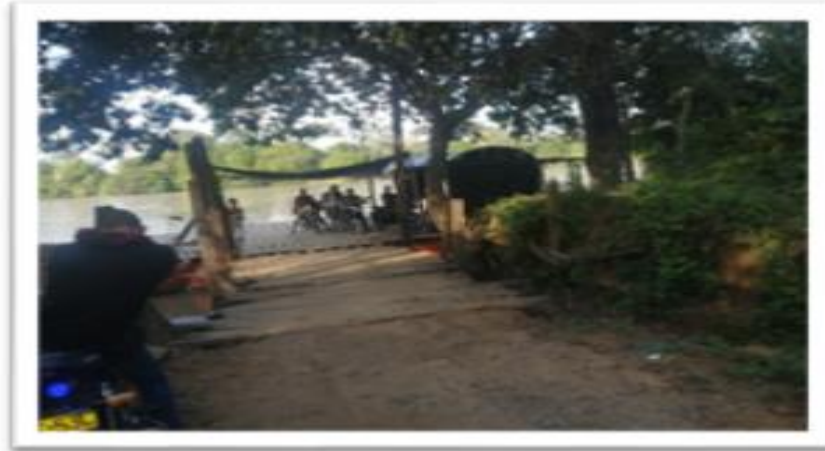
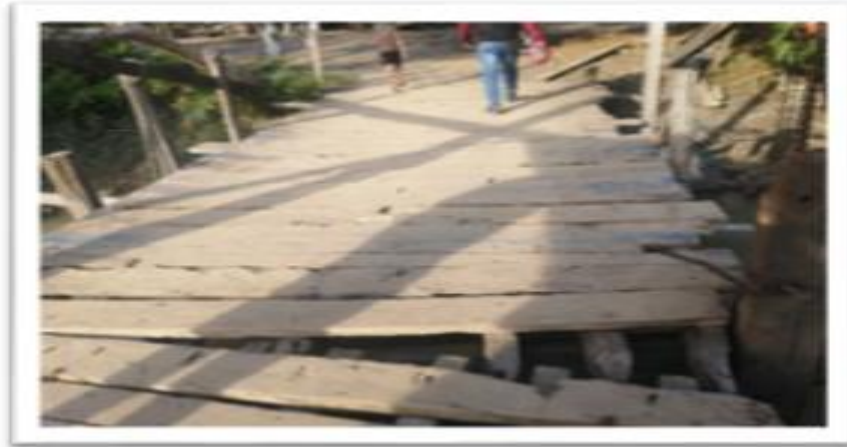
La infraestructura en ambos puntos está conformada por pasarelas de tablas sin barandas.

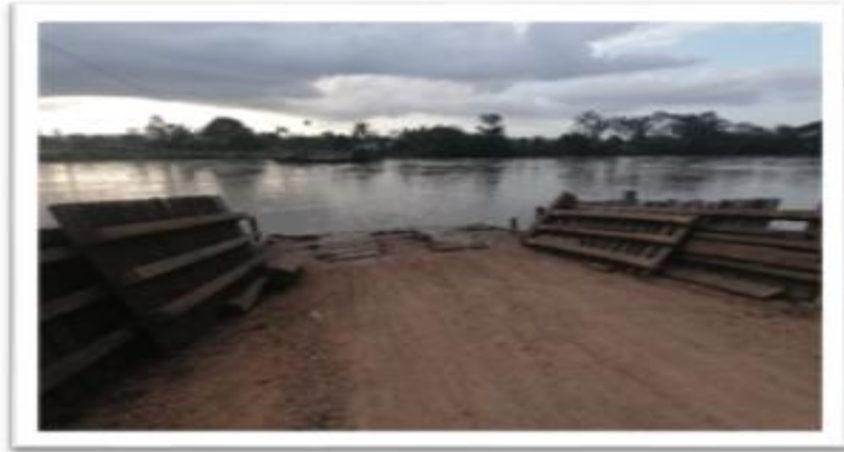
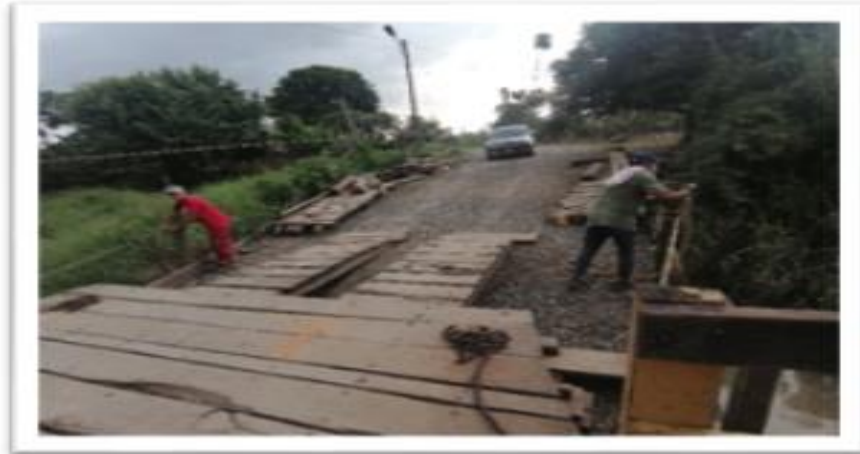
En ninguna de las dos orillas se observa infraestructura, sólo terraplenes de tierra y algunas estibas a modo de rampas para que los vehículos puedan pasar hacia el planchón a través de ellas.

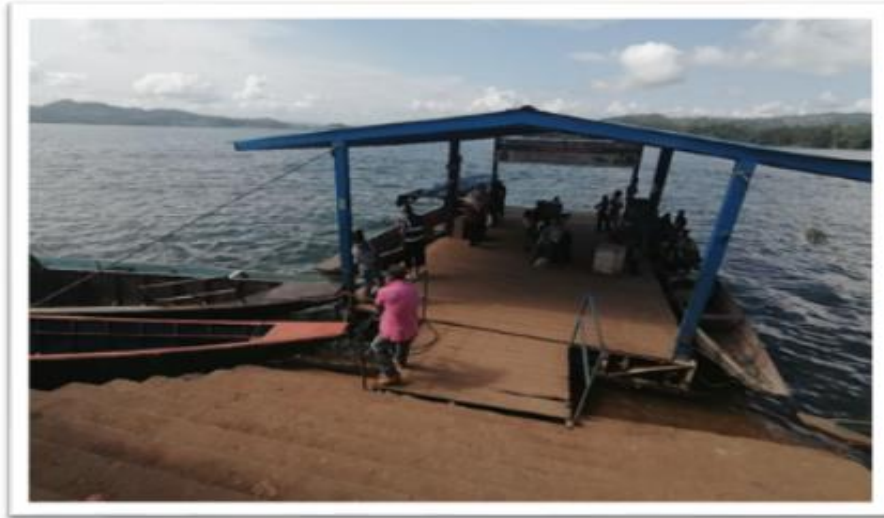
Ilustración 67. Muelle flotante Puerto Frasquillo

Con respecto a la infraestructura del muelle flotante, la misma está conformada por unas escaleras de concreto para acceder, cuyo ingreso es una pasarela con barandas hecha de tablonces de madera, al igual que todo el piso del muelle, el cual tiene una cubierta tipo techo sostenida por seis columnas metálicas; las embarcaciones se ubican a los laterales del muelle para permitir el abordaje de los pasajeros.

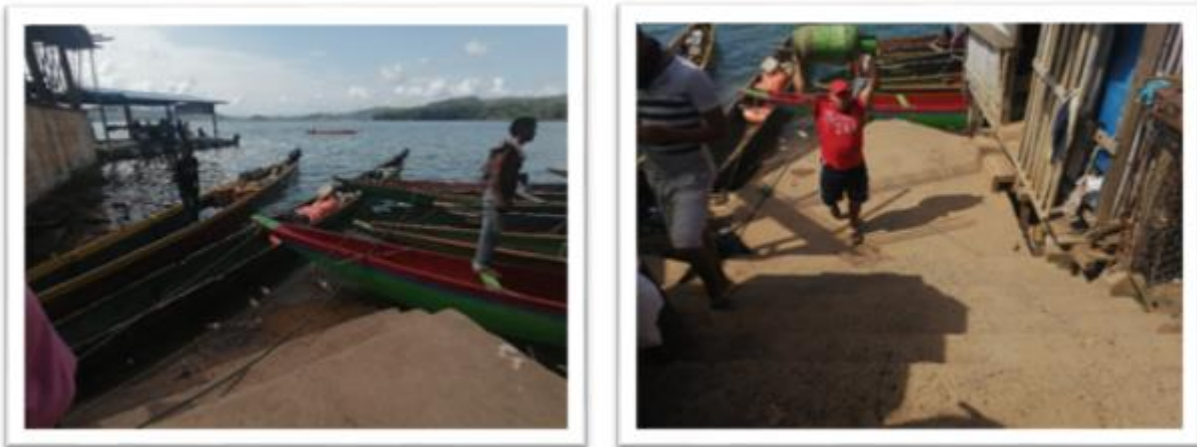
Ilustración 68. Embarcadero informal Puerto Frasquillo

El segundo punto de embarque en Puerto Frasquillo está constituido por unas escaleras de concreto, en el cual las embarcaciones son amarradas a estacas de maderas fijadas a la tierra y a las escaleras; en este punto sólo atracan las embarcaciones informales.

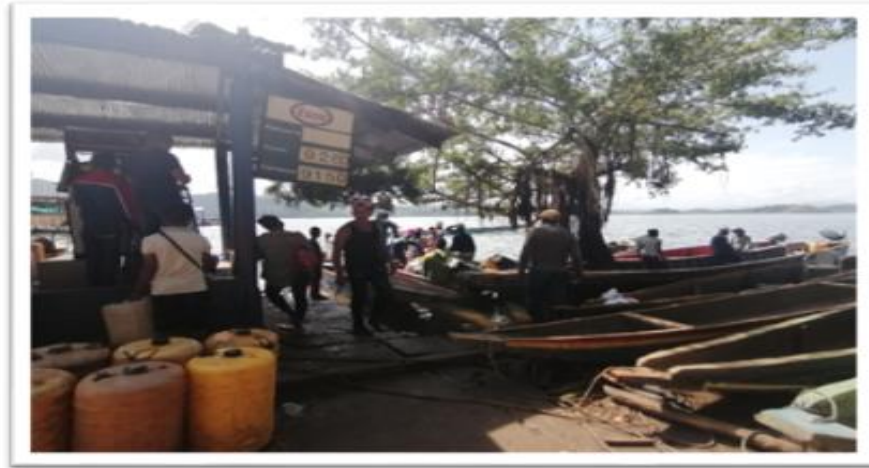
Ilustración 69 Embarcadero Estación de gasolina

En el tercer punto de embarque opera una estación de gasolina, las embarcaciones informales realizan abordaje de pasajeros allí, precisando que en el lugar no hay infraestructura, razón por la cual las embarcaciones atracan en la orilla de la estación y son amarradas a las columnas de ésta.
