13. CÓRDOBA

Caracterización de la Infraestructura, la Operación Portuaria y el Transporte Fluvial en Colombia.

Delegatura de Puertos

2022

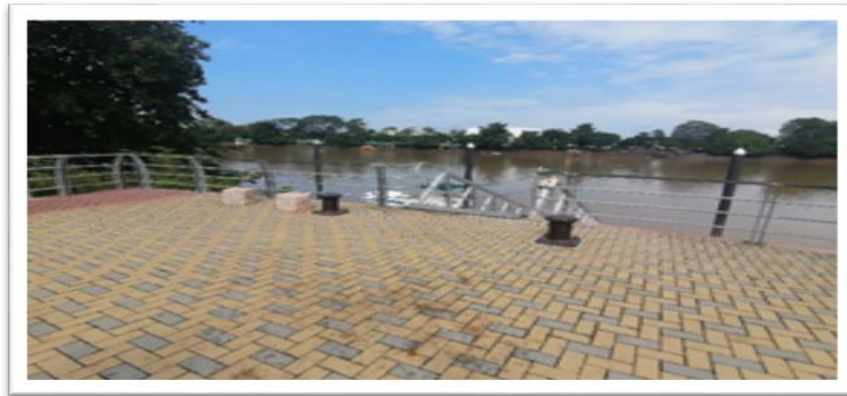
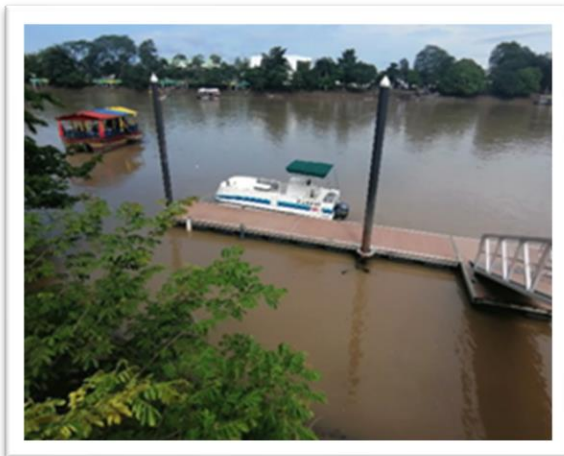
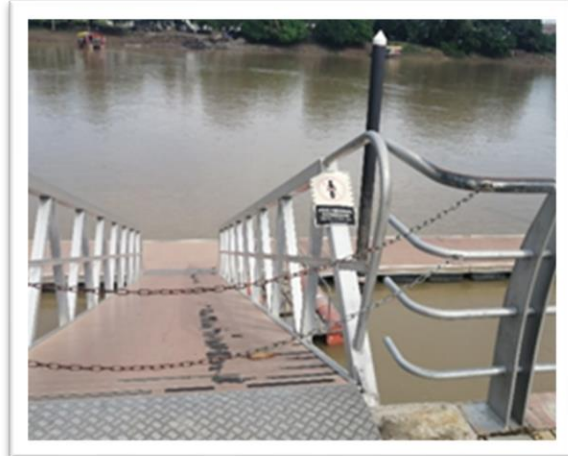
Ilustración 1 Muelle Ecoturístico de Montería

Está situado en el malecón del municipio y consiste en un muelle flotante con una placa metálica anclada a una estructura de concreto, cuyo acceso o puente es una rampa metálica que cuenta con pasamanos y con facilidades de acceso para personas con movilidad reducida, sin embargo, cuando el nivel del río baja su inclinación no es la adecuada porque supera una pendiente de 14 grados.

De otra parte, este muelle no se encuentra concesionado, ni cuenta con administración, en este no operan empresas de transporte fluvial de pasajeros, en él solo atracan embarcaciones particulares que son usadas con fines recreativos por parte de sus dueños.

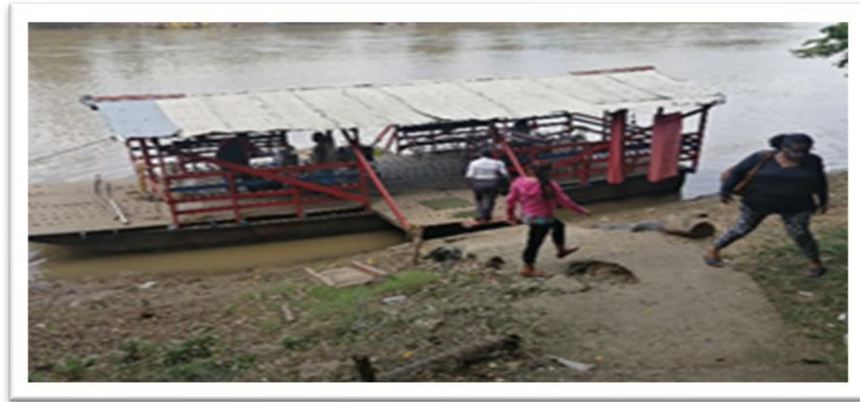
Ilustración 14. Embarcadero planchón la 33-1 - margen derecha

El embarcadero en la margen derecha del río posee como infraestructura unas escaleras en concreto y estacas de madera para el amarre de la embarcación, las escaleras llegan directamente al lugar donde atracaba la embarcación y cuentan con escalones anchos que no se encuentran demasiado inclinadas, sin embargo, no cuentan con pasamanos, por otra parte, en la margen izquierda se observa un camino de escaleras en concreto, las cuales se prestan para acceder al terreno donde atracaba la embarcación, cuentan con pasamanos hasta la mitad de la escalera, sus escalones son anchos y guardan simetría entre ellos, las escaleras dan acceso a un mirador ubicado en la margen izquierda, también se observan estacas de madera improvisadas para el amarre de la embarcación.

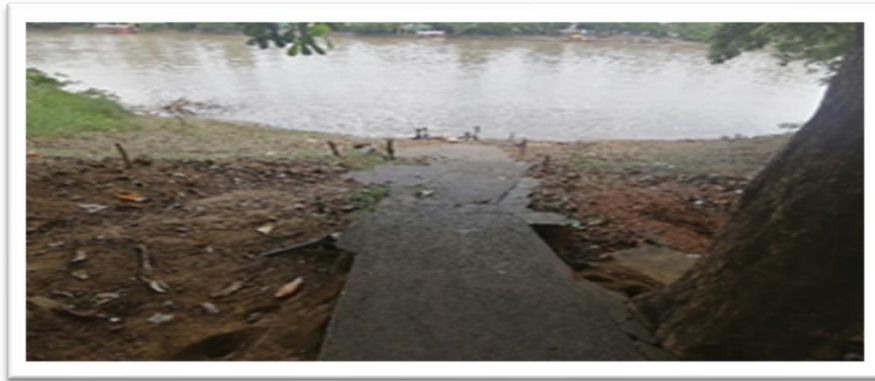
Ilustración 18. Embarcadero planchón los dos hermanos - margen derecha

En el embarcadero en la margen derecha del río se observa un camino de escaleras en concreto, las cuales permiten acceder al terreno donde atraca la embarcación, sin embargo, no cuentan con pasamanos, lo que hace que su uso genere un riesgo para los usuarios, al finalizar las escaleras se observa una pequeña estructura artesanal improvisada en forma de plataforma de madera para permitir el paso de las personas hacia la embarcación y estacas para el amarre de la misma; por otro lado, en la margen izquierda se observa un camino de escaleras en concreto, las cuales se prestan para acceder al terreno donde atraca la embarcación, cuentan con pasamanos hasta la mitad de la escalera, sus escalones son anchos y guardan simetría entre ellos, estas escaleras dan acceso al Parque la Ronda, también se observan estacas de madera improvisadas para el amarre de la embarcación.

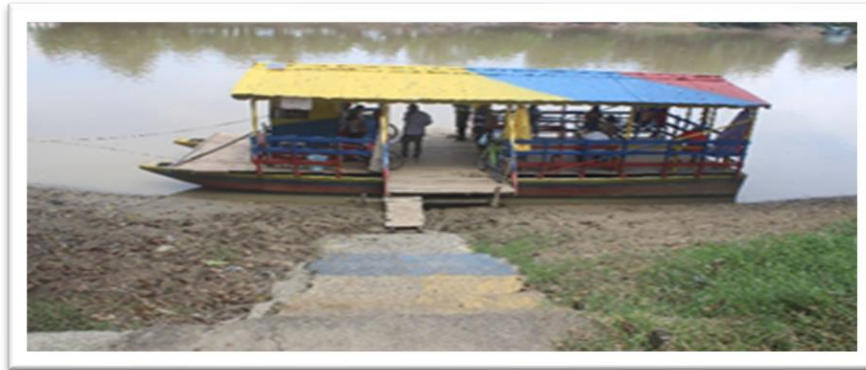
Ilustración 20. Embarcadero planchón el colombiano - margen derecha

Con respecto a la infraestructura, en el embarcadero en la margen derecha del río se observa un camino de escaleras en concreto, las cuales se prestan para acceder al terreno donde atracar la embarcación, sin embargo, no cuentan con pasamanos, lo que hace que su uso genere un riesgo para los usuarios, por la inclinación de sus escalones, al finalizar las escaleras se observa una pequeña estructura artesanal improvisada en forma de plataforma de madera para permitir el paso de las personas hacia la embarcación y estacas para el amarre de la misma; por otro lado, en la margen izquierda no se evidencia infraestructura adecuada, se observa una pequeña estructura artesanal e improvisada en forma de plataforma de madera para permitir el paso de las personas hacia la embarcación y estacas para el amarre de la misma.

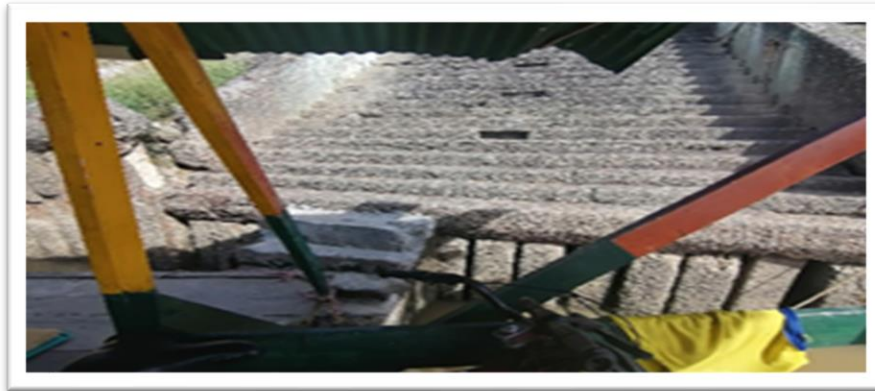
Ilustración 26. Embarcadero planchón la Bonga - margen derecha

En el embarcadero situado en la margen derecha del río la infraestructura la constituyen unas escaleras de concreto cuyos escalones son muy delgados e inclinados, al finalizar la escalera se observan unos escalones adaptados hechos de cemento, siendo necesario mencionar que la infraestructura se encuentra muy desgastada y su inclinación genera mucho más riesgo para los usuarios; por otro lado, en la margen izquierda se observa unas escaleras en concreto, las cuales permite acceder al terreno donde atraca la embarcación, no obstante, no cuenta con pasamanos, al finalizar las escaleras se observa una pequeña estructura artesanal improvisada en forma de plataforma de madera para permitir el paso de las personas hacia la embarcación y estacas para el amarre de la misma.

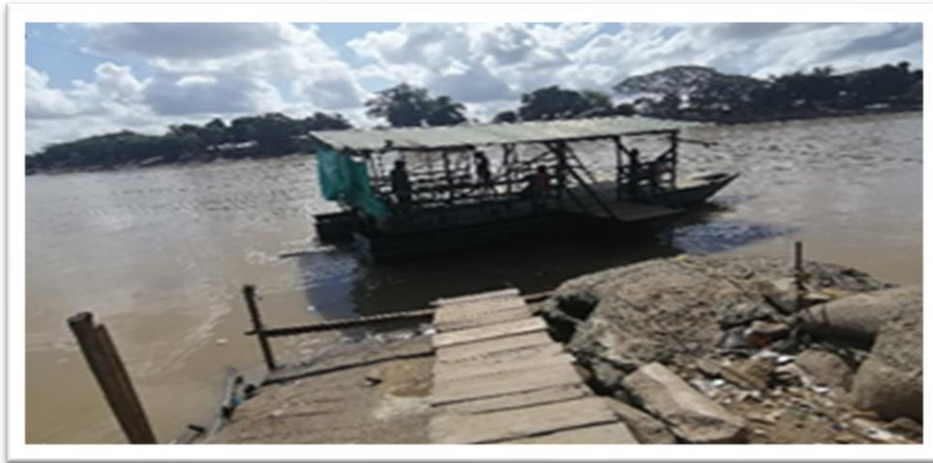
Ilustración 36. Barrio Rancho Grande - margen izquierdo

Referente a la estructura en el embarcadero en la margen izquierda del río, ubicado en el barrio Rancho Grande, el mismo cuenta con una infraestructura conformada por una rampa y unas escaleras en concreto, con escalones irregulares y en muy mal estado, además de no contar con pasamanos, ni baranda, lo que puede llegar a generar accidentes para quienes hacen uso de ellas.

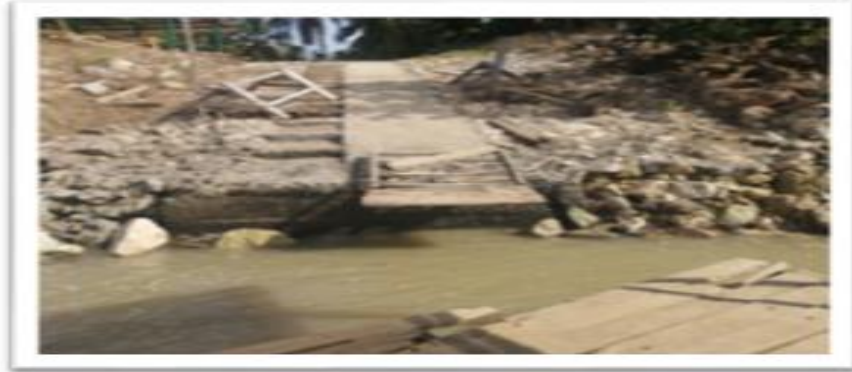
Ilustración 57. Embarcadero Puerto Salgar

En la orilla de Puerto Salgar, la infraestructura la constituye una rampa muy inclinada en concreto y unas escaleras cuyos escalones se encuentran desgastados y no cuenta con pasamanos; se desconoce quién construyó esta infraestructura, en contraste, en el embarcadero La Playas sólo existe una pequeña estructura de tablas para que los usuarios pasen de la embarcación hasta la orilla sin mojarse.

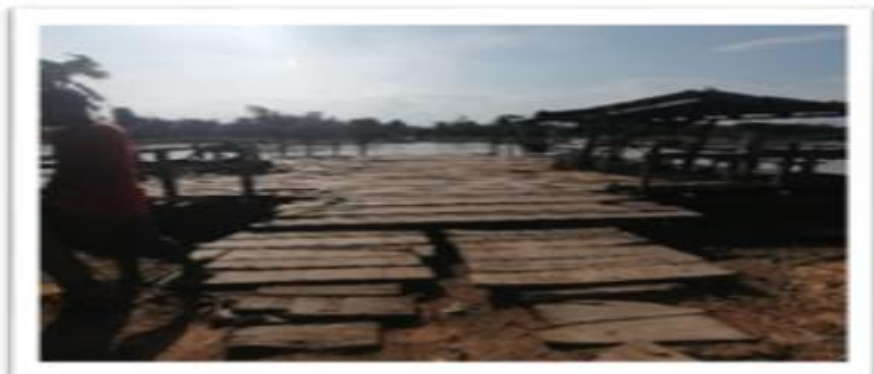
Ilustración 59. Embarcadero El Toro Planchón el Rey

En este corregimiento operan de manera informal dos planchones, los cuales trasladan vehículos y pasajeros desde el corregimiento del Toro hasta la otra orilla a la vereda Mazamorra. Los dos (2) Planchones tienen sus puntos de embarque y desembarque a una distancia de veinte (20) metros aproximadamente, precisando que en ninguna de las dos (2) orillas se observa infraestructura, toda vez que los planchones atracan en terraplenes ayudados con estructuras hechas en tablas y son amarrados en estacas fijadas a la tierra.

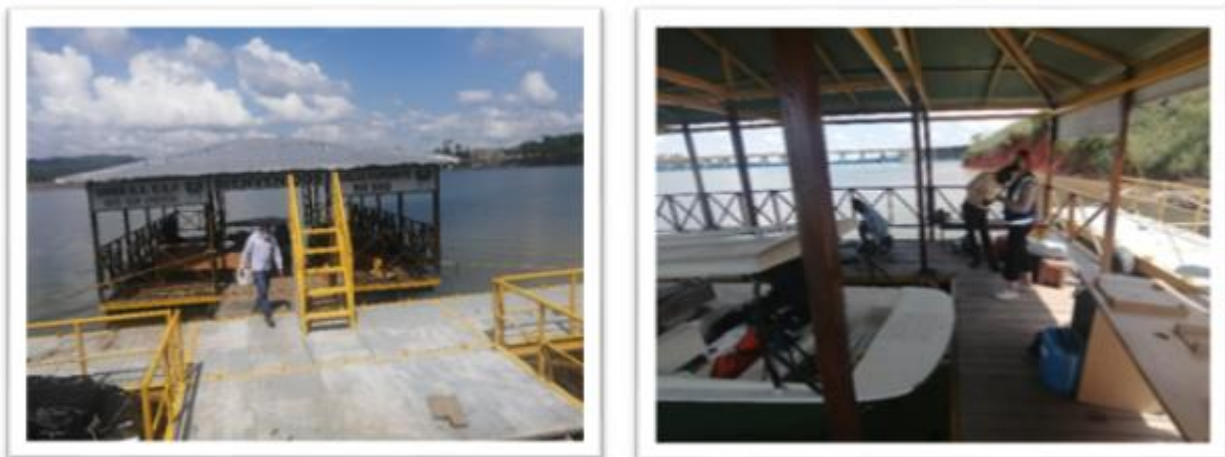
Ilustración 70 Muelle flotante Río Sinú - Muelle de Urrá

La infraestructura de este muelle consiste en una estructura de metal tipo plataforma para acceder al interior del muelle, el muelle tiene piso hecho en tablonces de madera, el cual se encuentra en muy buen estado y barandas metálicas que ayudan a minimizar el riesgo de caída; las embarcaciones ingresan por la parte central del muelle, lo que ayuda a que sea más fácil el abordaje de las mismas.

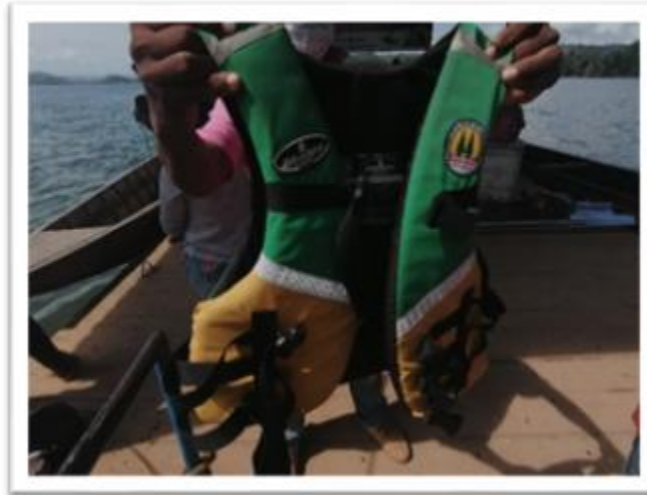
Ilustración 71. Chalecos salvavidas COOTRANSFLUALSINU

Durante la visita se observó que en el municipio de Tierralta se presta el servicio de transporte fluvial en condiciones de informalidad, con excepción de las embarcaciones de la empresa COOTRANSFLUALSINU, que opera en Puerto Frasuquillo. Las embarcaciones que operan de manera informal no portan elementos de seguridad.

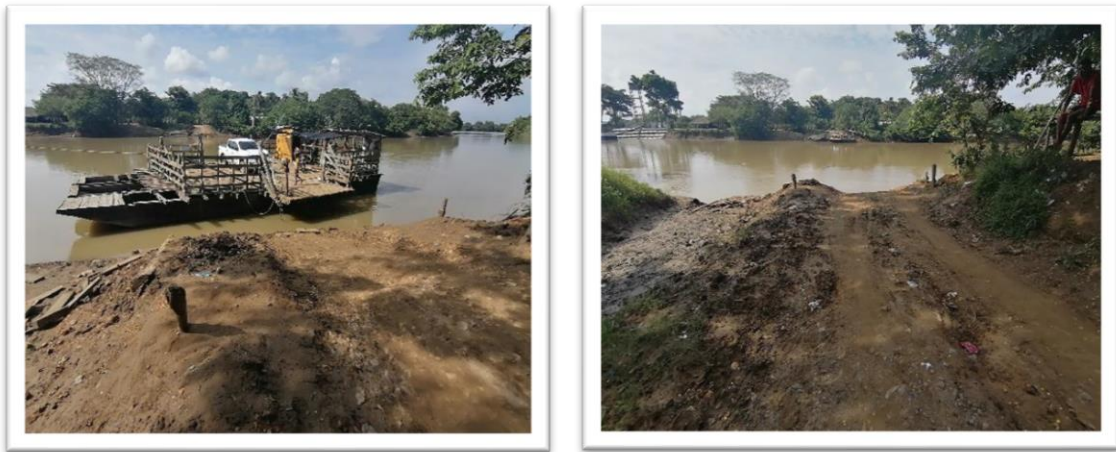
Ilustración 72. Embarcadero los Gómez - Cotorra

Con respecto a la infraestructura, se observaron terraplenes en las orillas y estacas enterradas en la tierra para amarrar las embarcaciones, referente a la embarcación empleada en el planchón para el desarrollo de actividades de transporte, se advirtió que no se encuentra habilitada, ni vinculada a ninguna empresa, ni cuenta con permiso de operación o autorización. También, se pudo observar que esta embarcación no cuenta con implementos mínimos de seguridad como extintor, chalecos salvavidas, botiquín y herramientas.

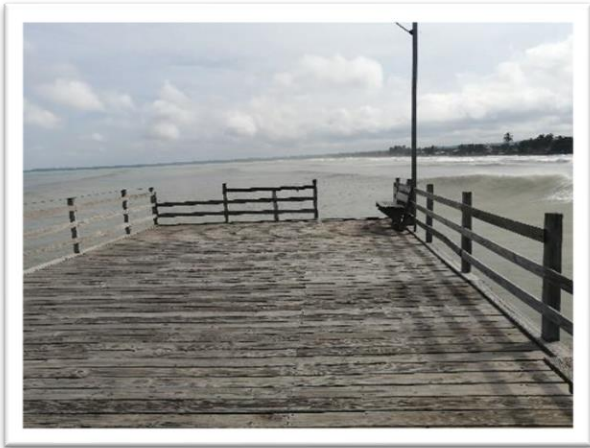
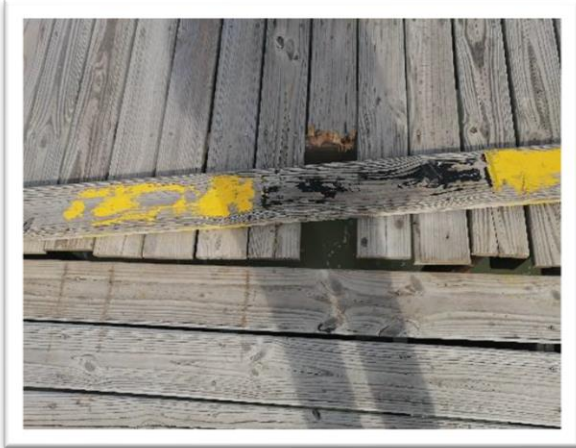
Ilustración 74. Áreas en mal estado del muelle de Moñitos

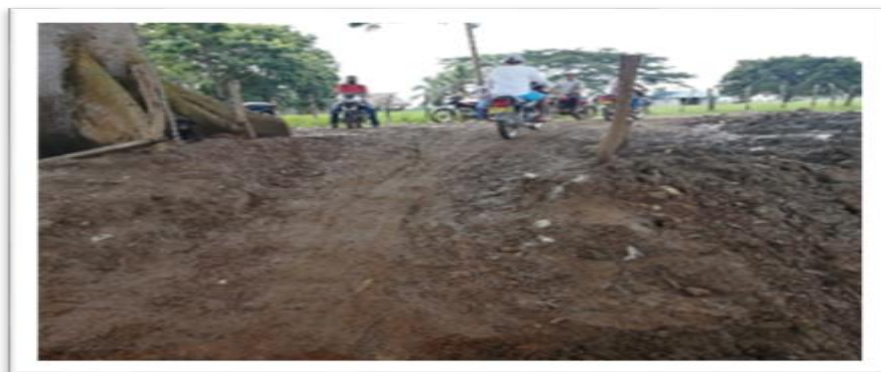
Ilustración 79. Embarcadero Cotocá Abajo - Acorazado del Sinú

En el lugar no existe infraestructura, únicamente se observan terraplenes en las orillas y estacas enterradas en la tierra para amarrar las embarcaciones, siendo necesario precisar que el terreno es irregular. Las embarcaciones que operan en el área se encuentran vinculadas a la empresa SOLUCIONES INTEGRALES SINÚ - NAVIERAS UNIDAS, la cual, de acuerdo a lo informado por el inspector fluvial, se encuentran realizando proceso de habilitación ante el Ministerio de Transporte.

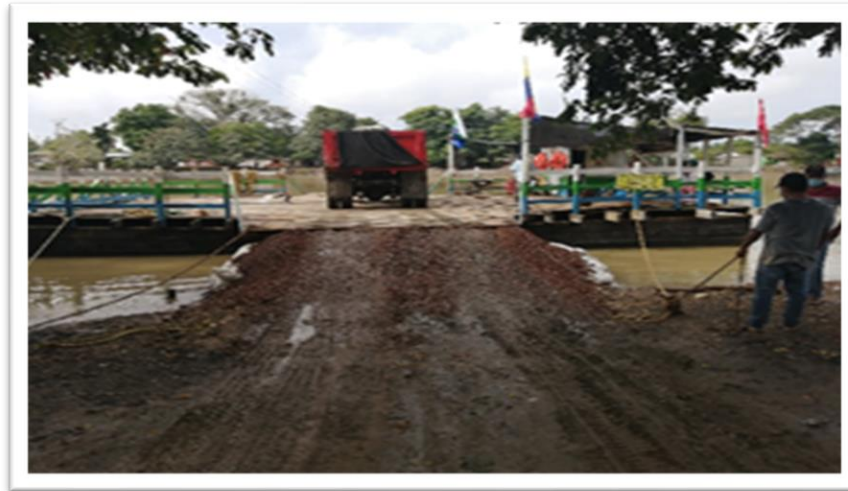
Todos los embarcaderos en el corregimiento de Palo de Agua se caracterizan porque en ellos no existe infraestructura, se observan terraplenes en las orillas y estacas enterradas en la tierra para amarrar las embarcaciones, el terreno es irregular y se observa la presencia de fango, debido a la accidentalidad del terreno, el acceso para personas en condición de discapacidad se dificulta.

Ilustración 82. Embarcadero de Planchones - Barrio Antioquia Palo de Agua

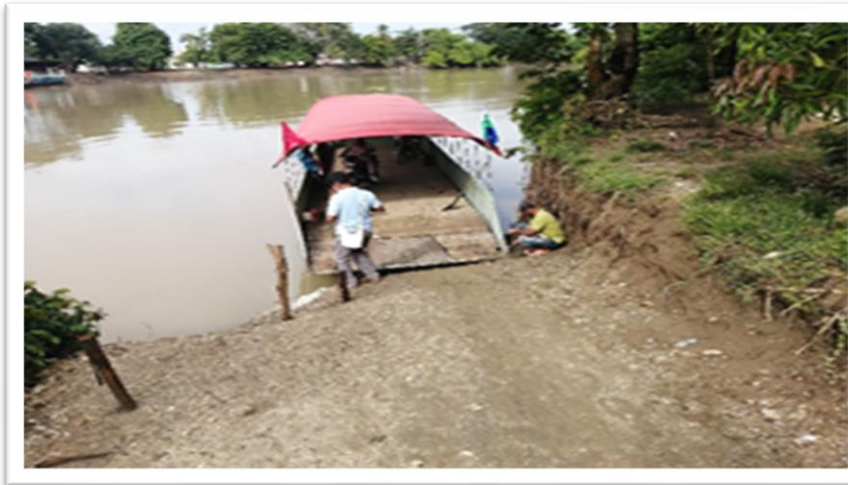
Ilustración 83. Embarcadero de lanchas - Barrio Antioquia Palo de Agua

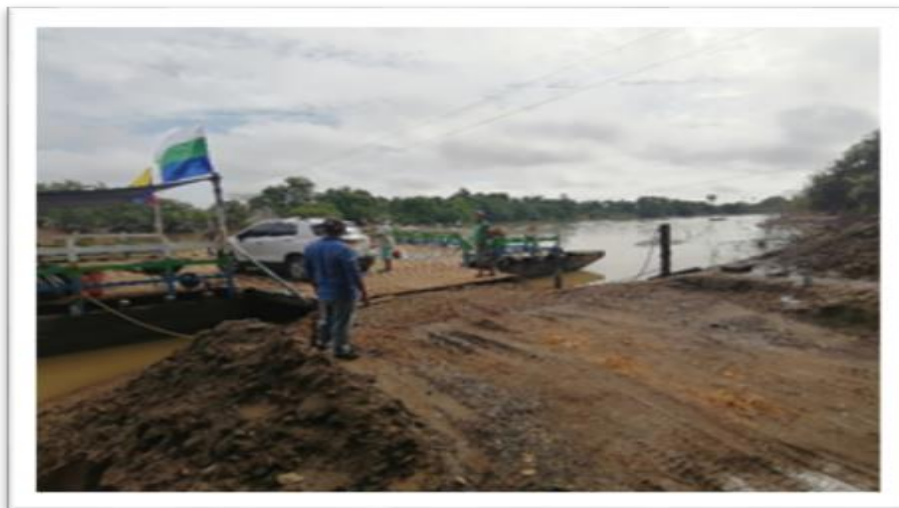
Ilustración 84. Embarcadero de Planchones - Barrio El Carmen Palo de Agua Ilustración

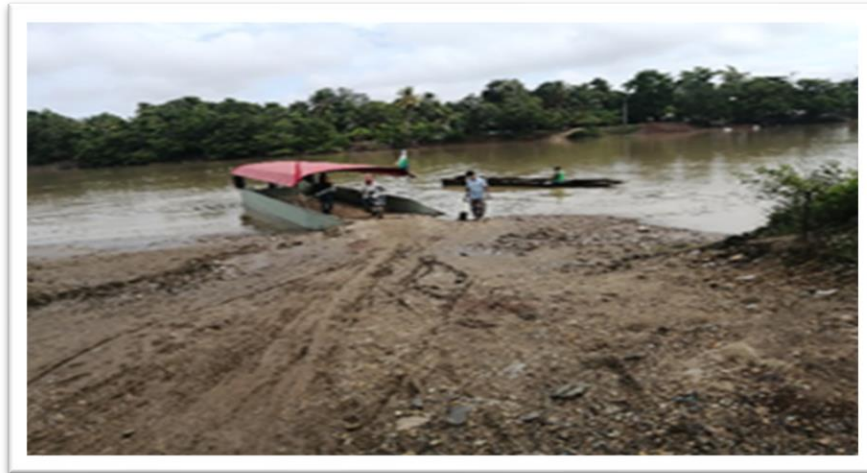
Ilustración 85. Embarcadero de lanchas -Barrio El Carmen Palo de Agua
