**MINISTERIO DE TRANSPORTE
SUPERINTENDENCIA DE TRANSPORTE**

RESOLUCIÓN NÚMERO 063 DE 17/01/2022

Por la cual se decretan unas medidas especiales urgentes

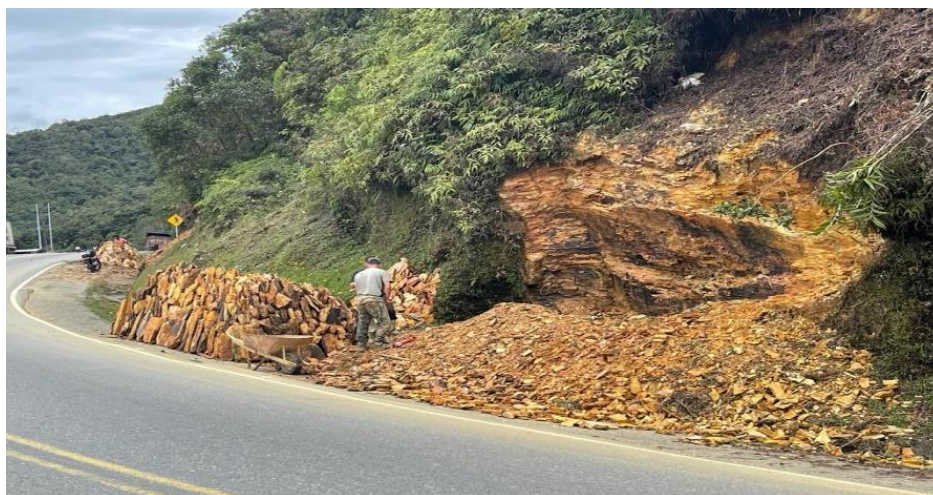
Imagen 1. Extracción de material con posible afectación de la faja de retiro obligatorio y de la seguridad vial en el PR 44+800 de la Ruta 2511.

- *Son inminentes los riesgos de deslizamiento de materiales punto 3 (ver foto) de coordenadas en sistema Magna-Sirgas Lat: 7.06989°N, Lon: 75.45294°W. (…)*”

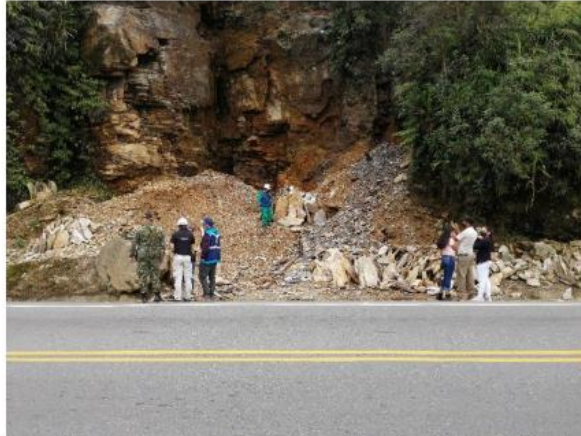
PUNTO 2 se observan bloques de material separado para la venta y taludes de 2 a 6 metros de altura en contrapendiente, también se observa obstrucción a las cunetas de las vía.
Coordenadas al sistema MAGNA-SIRGAS
Lat: 7.06709°N
Lon: 75.44762°W

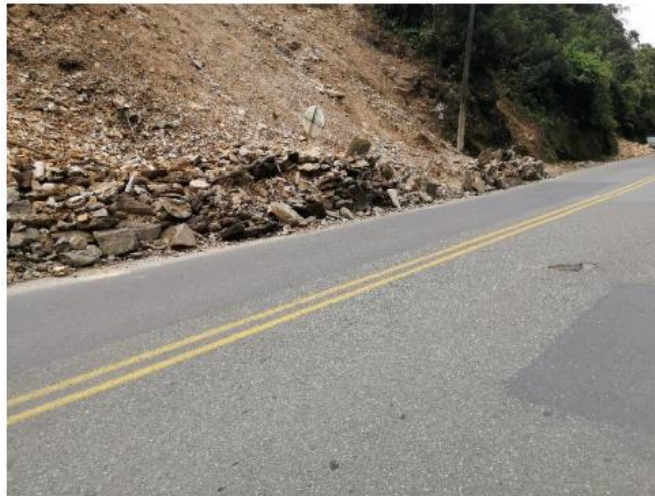
PUNTO 3 gran afectación sobre la vía de material suelto, se observa acumulación de materia por parte de los que realizan la extracción sin ninguna orientación técnica, la señal de tránsito afectada y las cunetas de la vía obstruidas.
Coordenadas al sistema MAGNA-SIRGAS
Lat: 7.06989°N
Lon: 75.45294°W

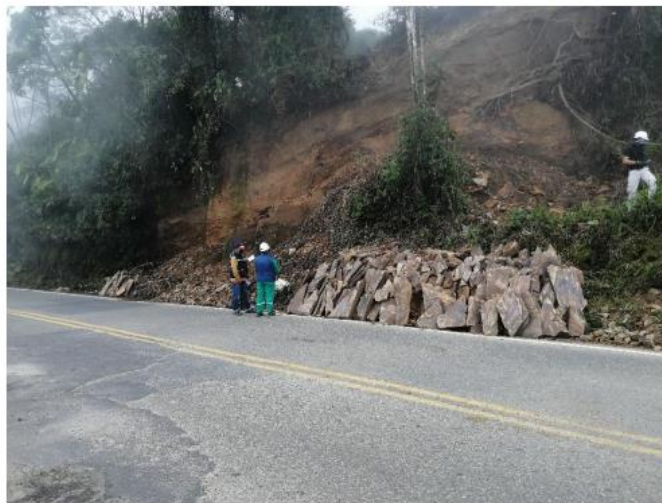
PUNTO 4 material extraído y seleccionado para la venta en la orilla de la vía obstruyendo las cunetas de la vía
Coordenadas al sistema MAGNA-SIRGAS
Lat: 7.08691°N
Lon: 75.46983°W

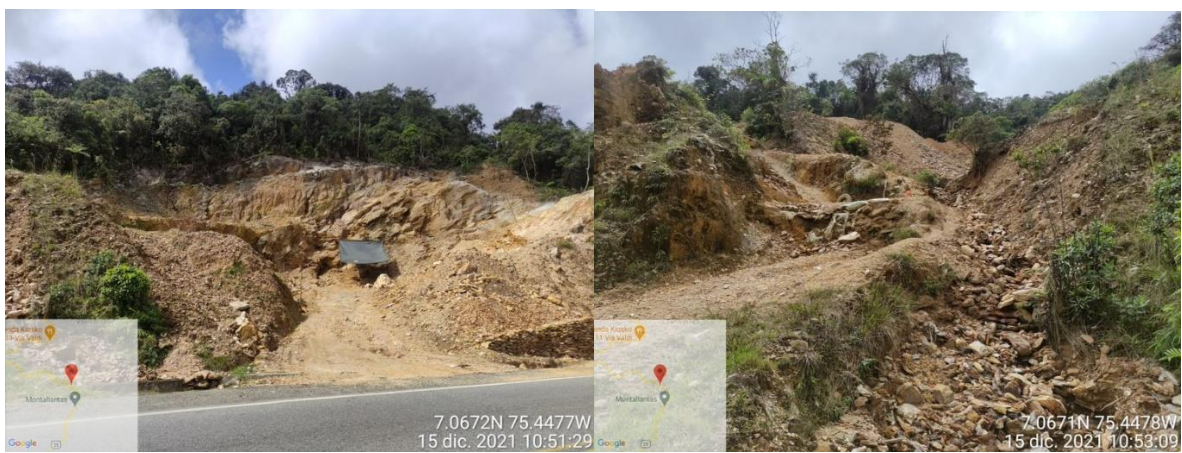
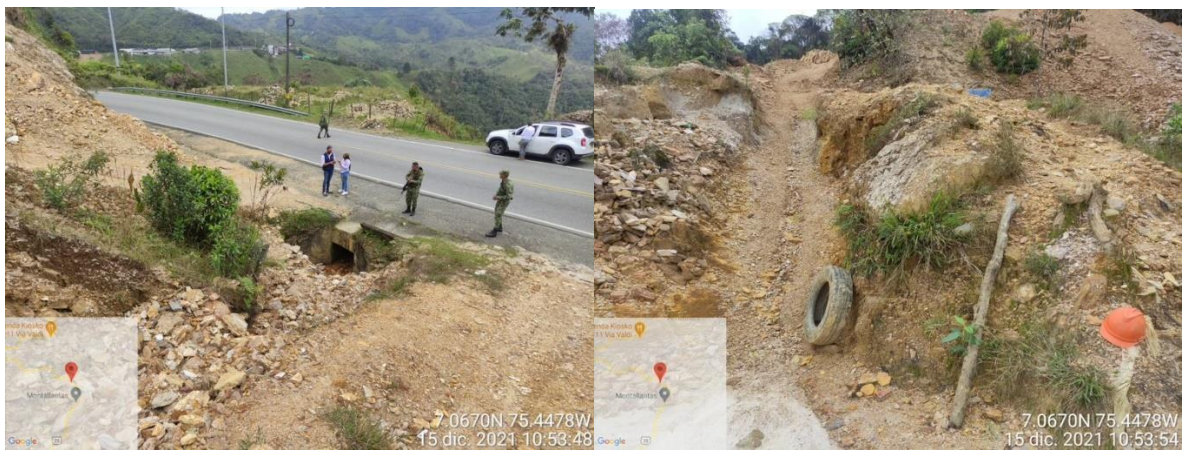
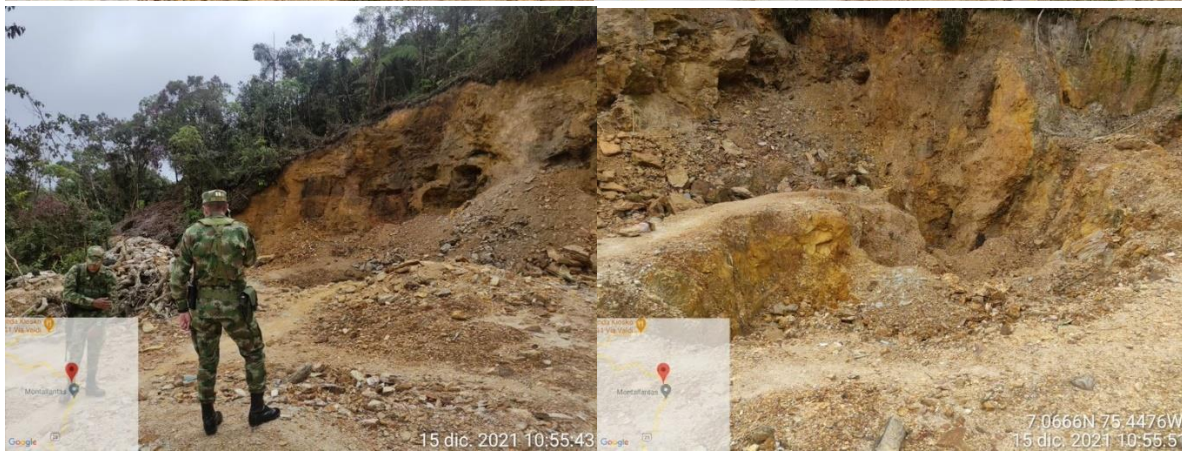
Imagen 2. Minería irregular. Extracción de material entre los PR 42 al 48 de la Ruta Nacional 2511.

VIGÉSIMO NOVENO: Que mediante radicado No. 20215342083982 del 17 de diciembre de 2021, el INVIAS remitió material fotográfico actualizado de la extracción minera irregular que se continúa realizando entre los PR 42 al 48 de la troncal de occidente ruta nacional 2511 los Llanos – Tarazá.³¹

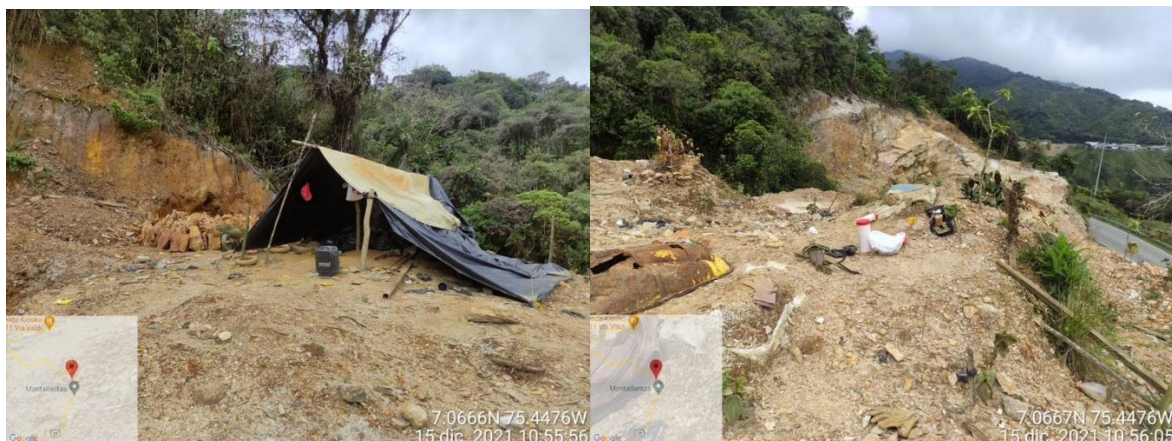
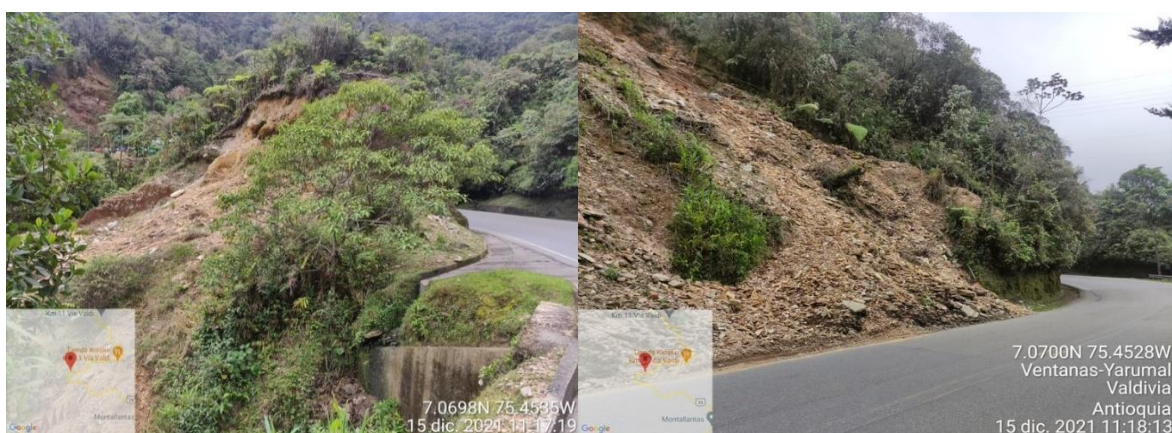
Imagen 3. Minería irregular. Registro fotográfico de las afectaciones en la Ruta Nacional 2511.

- Como consecuencia de la extracción de materiales de roca ornamental se cifien riesgos inminentes de caídas de fragmentos de roca sueltas sobre los taludes de la vía como efecto de la remoción en masa, existiendo una alta probabilidad de que se cause obstrucciones en la vía, atrapamientos de transeúntes, vehículos de transporte de pasajeros de orden nacional y local, atascamiento de drenajes como alcantarillas, deformaciones de la calzada al interrumpir la circulación de aguas en la cunetas construidas, represamiento de quebradas e, incluso, el atrapamiento de los trabajadores que actualmente laboran en dichos frentes de explotación.

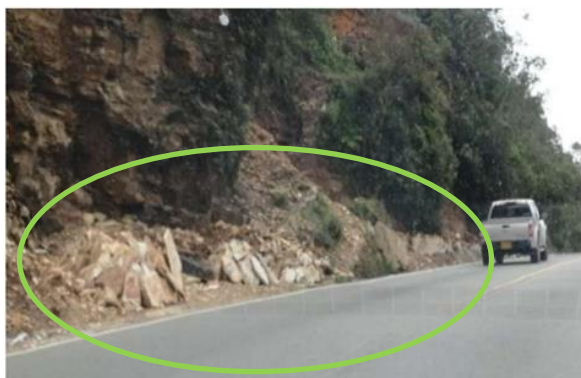
deposita sobre los costados de la vía en diferentes volúmenes, para luego ser cargado en vehículos que estacionan sobre el corredor vial. Muestra de ello, el siguiente registro fotográfico:

Situación en octubre de 2019 sector de socavación minera, sector ventanas.

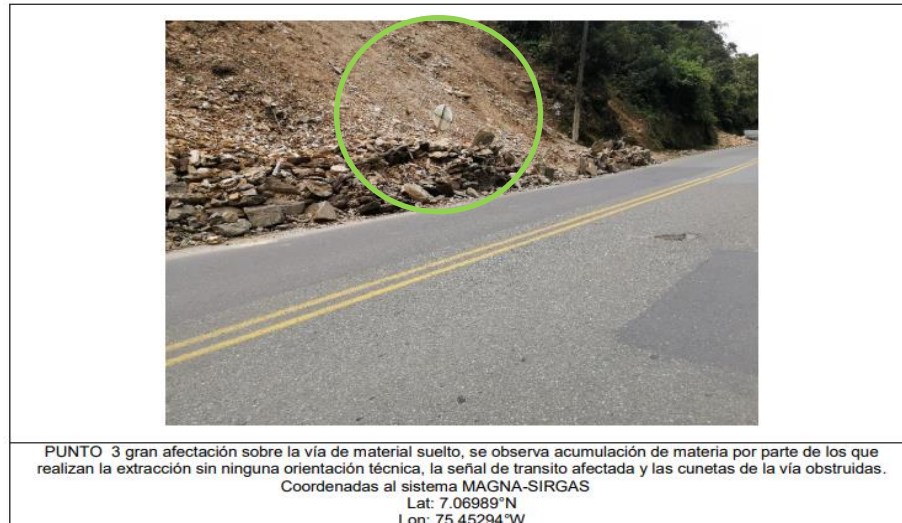
Imagen 4. Vandalización de la señalización por cuenta de la minería irregular en la Ruta Nacional 2511, entre otras afectaciones

- La infraestructura carece de señalización preventiva y/o de seguridad que advierta del peligro de deslizamiento o de la caída de material. Es más, la poca señalización instalada en el sector se encuentra vandalizada o sepultada por el material pétreo y por los desechos que se producen por la ejecución de la actividad de minería que, como tantas veces se ha dicho, se realiza con procesos rudimentarios que no solo afectan la flora, fauna y fuentes hídricas, sino también, la infraestructura de transporte.

ARTÍCULO SÉPTIMO: INSTAR al Instituto Nacional de Vías – Invias que en un término máximo de treinta (30) días hábiles contado a partir de la notificación del presente acto administrativo, instale la señalización vial que resulte necesaria en la Troncal de Occidente, ruta nacional 2511 (los Llanos – Tarazá), entre los PR 42+000 al 50+550 del sector Alto de ventanas del municipio de Yarumal, así como en aquellos otros sectores aledaños que se encuentren a su cargo, la cual ha sido objeto de vandalización tal y como se informó a esta Autoridad, de acuerdo con las consideraciones del presente acto administrativo.
